Streit um eine Treppe

Harald Zahn ■ In der 14. Folge unserer Serie zum Thema Schadensfälle geht es um eine mangelhafte Treppenkonstruktion. Die Forderung des Treppenbauers wurde abgewiesen.

Der Streitfall betraf eine Ausführung in einem neu errichteten Wohnhaus mit drei übereinanderliegenden Mietwohnungen mit etwa gleichem Grundriss.

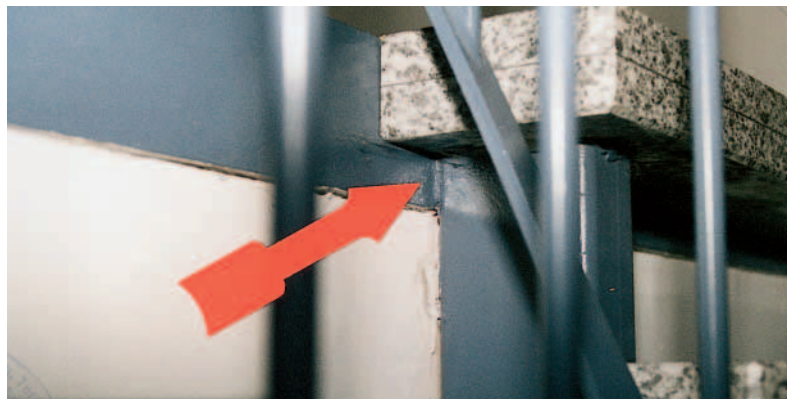
Der Sachverständige organisierte einen Ortstermin, bei dem auch der Architekt zugegen war, und maß die gesamte Treppenanlage auf. Der Treppenunternehmer erschien nicht zum Ortstermin und stellte – trotz mehrfacher Aufforderung auch durch das Landgericht – keine Pläne der Treppenanlage zur Verfügung. Der Architekt reklamierte die Statik und die Verschweißung der Treppe sowie den zu schmalen Auftritt im Bereich der Stufen 3 und 4 und im Bereich der Stufen 12 und 13.

Zu schmaler Auftritt bei Stufe Nummer 4.

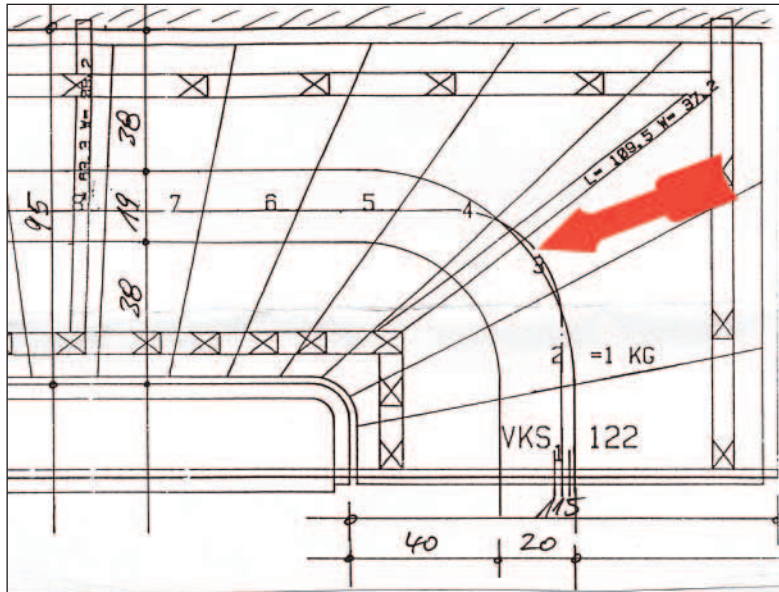
Zu schmale Stufe Nr. 4; die Lauflinie liegt außerhalb des Gehbereichs.
