Pflaster:

Kunstharzfugen

Die Kunstharz- oder Epoxidharzverfugung von Pflasterflächen findet großen Zuspruch. Sie führt jedoch häufig zu irreparablen Schäden.

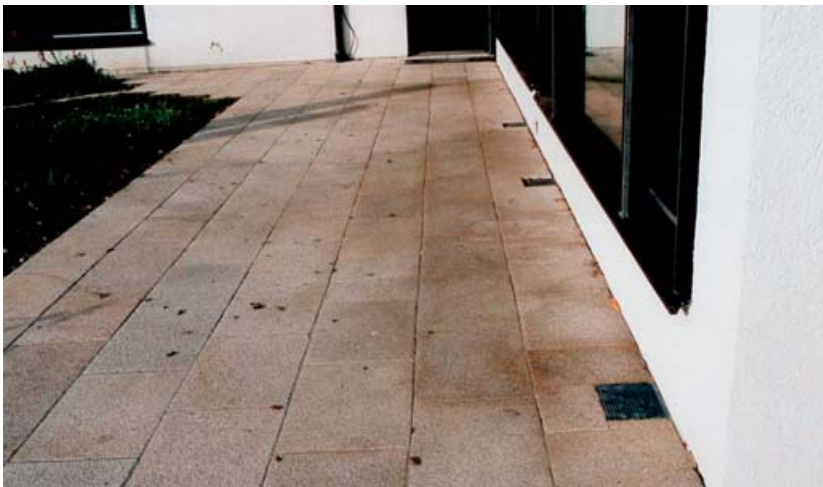
Der Plattenbelag ist milchig weiß verfärbt. Schadensursache: Wassereintritt, bevor der Mörtel abgebunden hatte.

- Ein gleichmäßig über die ganze Fläche verteilter milchig weißer Film lässt auf den Eintritt von Wasser (Regen o. ä.) schließen, bevor der Mörtel abgebunden hat.

Vom Nachschlänmen ist beim Verfugen grundsätzlich abzuraten, selbst nach Einsatz eines wasseremulgierbaren Kunststoffmörtels. Die frisch verfugte Fläche ist zudem vor nachträglichem Regen zu schützen. Allerdings wäre es falsch, den frisch verfugten Belag mit einer Plastikfolie zu bedecken, denn das führt zur Bildung von Kondenswasser und zu Sauerstoffmangel. Sauerstoffmangel aber stört den Abbindeprozess des Fugenmörtels.

Am besten ist beraten, wer nur dann verfugt, wenn bis mindestens sechs Stunden nach Beendigung der Arbeiten kein Regen zu erwarten ist.

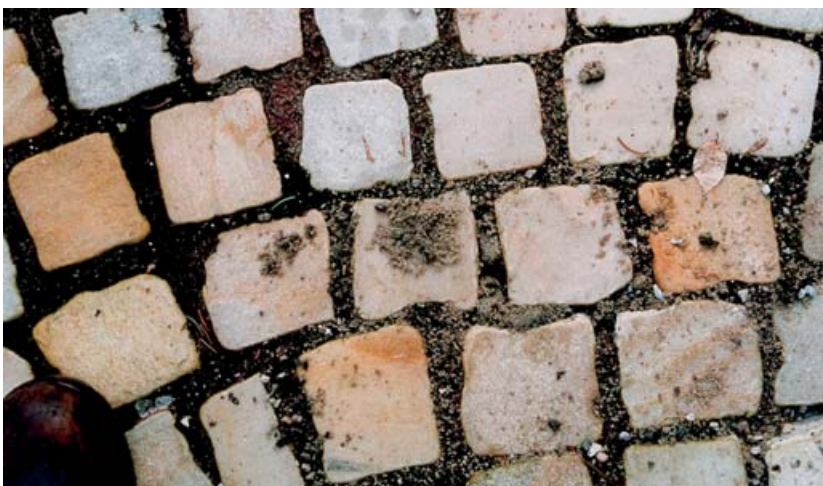
Häufigstes Schadensbild: Die Verfugung löst sich aus der Fuge.

- Das häufigste Schadensbild ist die Lösung der Verfüugung aus der Fuge. Es entsteht immer dann, wenn die vorgeschriebene Fugentiefe oder -breite nicht eingehalten wurde.

Grundsätzlich kann man all diese Kunststoffmörtel in zwei Gruppen unterteilen. Die **vakuumpackten, einkomponentigen Fugenmörtel auf Polybutadienbasis** erhärten durch die Zufuhr von Sauerstoff; sie sind für die Belastung durch Kraftfahrzeuge nicht geeignet. Die **mehrkomponentigen Kunstharzmörtel auf Epoxidharzbasis** erhärten durch die Reaktion von Harz und Härter; sie können zumindest teilweise der Belastung durch Fahrzeuge standhalten, sollten dann aber unbedingt auf eine Fugentiefe von mindestens 5 cm eingebracht werden.
