Sandsteinsanierung:

Meißener Lösung

Eine Siliconharzschlämme schützt die Sandsteinarchitektur der St. Bennokirche in Meißen – ein Pilotprojekt, gefördert von der Deutschen Bundesstiftung Umwelt.

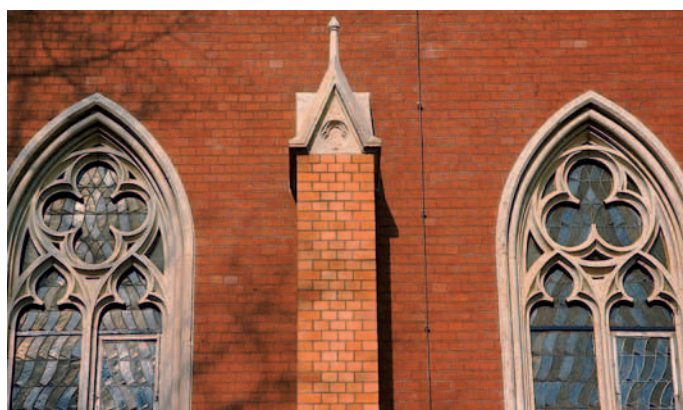
Sandsteinteile nach der Restaurierung mit einem Restauriermörtel und dem Auftrag von Siliconharzschlämme

Die verwitterten Oberflächenbereiche wurden mit einer schützenden, Wasser abweisenden Schlämme auf Siliconharzbasis behandelt, die als Schutz- und Opferschicht fungiert.

Um dieser Schlämme eine sichere und rissfreie Haftung zu ermöglichen, wurden tiefere Fehlstellen und spitzwinklige Übergänge durch eine mit Quarzsanden gefüllte, KSE-gebundene Schlämme egalisiert. Die entsprechenden Bereiche wurden vor dem Schlämmauftrag mit einem auf KSE-Basis gemischten Steinfestiger von Remmers imprägniert und konserviert.

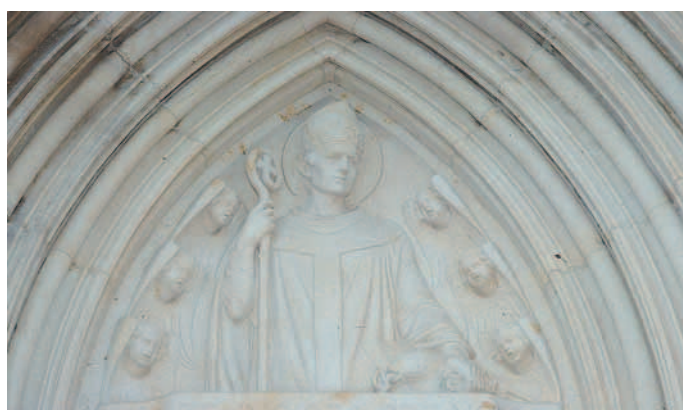
Oberer Teil des Hauptportals mit St. Benno. Nach der Festigung, dem Einbau von Vierungen und der Ausbesserung von Fehlstellen kamen KSE-gebundene Schlämme zum Einsatz.

Das gleichfalls aus COTTAER SANDSTEIN gefertigte Portal mit den vorgestellten Säulen aus ROCHLITZER PORPHYRTUFF wurde mit einem »Sofffestiger« (Funcosil Steinfestiger 100) für besonders feinporöses Gestein behandelt. Nach Abschluss der Reaktion führten die Sanierer in den noch nicht ausreichend stabilisierten Bereichen eine Nachbehandlung mit einem KSE-Festiger durch, dessen Gel-Abscheidungsrate höher eingestellt worden war.

sämtlicher Zementmörtelverfugungen am Wimperg schloss sich eine Neuverfugung mit einem Fugensaniermörtel auf Trasskalkbasis an. Der obere Teil des Wimpergs wurde komplett restauriert; die beiden Anker wurden mit einem Korrosionsschutz versehen. Kleinere Fehlstellen, Rissbildungen und die Einbindungsbereiche wurden mit einem Restauriermörtel geschlossen und anschließend über Kanülen mit Epoxid-Injektionsharz verpresst.
