Standsicherheit von Fassaden:

Zerstörungsfrei prüfen

In Berlin hat die Bundesanstalt für Materialforschung und -prüfung (BAM) Fassadenplatten aus Marmor per Ultraschall-Laufzeitmessung untersucht. Dieses Verfahren eignet sich zur zerstörungsfreien Kontrolle der Standsicherheit.

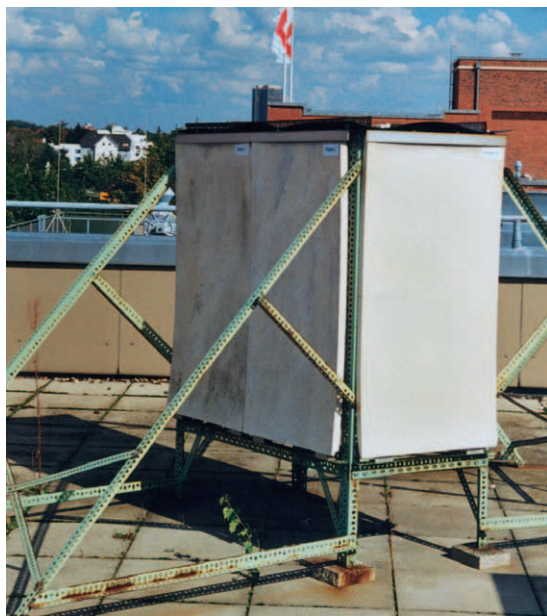
Ausgelagerte Platten in einem Versuchsstand auf dem Dach eines Bürogebäudes der BAM

Um das weitere Verhalten der Marmorplatten am Bauwerk in größeren Zeiträumen verfolgen zu können, wurden 1994 insgesamt sechs Platten, die vorbeugend aus dem Bereich des Publikumsverkehrs entfernt worden waren, in einen Versuchsstand auf dem Dach eines Bürogebäudes der BAM eingebaut. Die Lage des Stands entsprach bei einer Entfernung von rund 2 km vom Bauwerk bzgl. der Merkmale Auflager, Himmelsrichtung und Höhe über dem Straßenniveau weitgehend denen des Bauwerks; damit kann von zumindest ähnlichen Beanspruchungen ausgegangen werden.

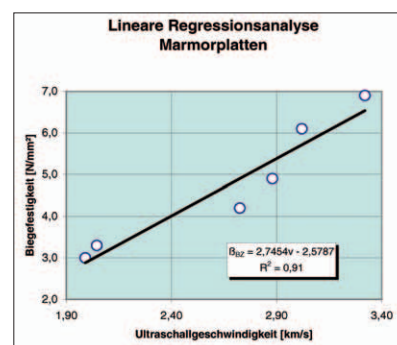
Grafik 1: Zusammenhang zwischen Ultraschallgeschwindigkeit und Biegezugfestigkeit

Die berechnete mathematische Gleichung (Grafik 1) diente zur Abschätzung der Biegefestigkeit weiterer am Bauwerk ausschließlich zerstörungsfrei untersuchter Marmorplatten. Auf diese Weise sollte unter Berücksichtigung des Zustands der vielen Einzelplatten eine Aussage zur Standsicherheit der Fassadenbekleidung getroffen werden. Ein weiteres Ziel der umfangreichen Laborprüfungen war die Optimierung des Verfahrens im Hinblick auf die Anwendung am Bauwerk.

Mit Hilfe der berechneten Gleichung konnte die zu erwartende Biegefestigkeit jeder am Bauwerk befindlichen Marmorplatte mit ausschließlich zerstörungsfrei durchgeführten Ultraschallprüfungen abgeschätzt werden. Dazu wurden aus der mindest erforderlichen Ultraschallgeschwindigkeit Grenzwerte festgelegt, die nicht unterschritten werden durften, um die

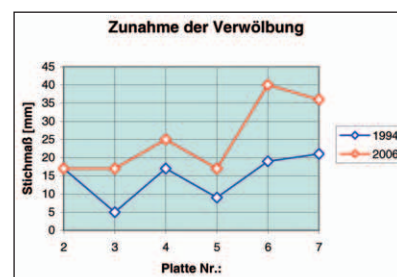
Grafik 2: Zunahme der Verwölbung zwischen 1994 und 2006

2006, am Ende der Auslagerung, zeigten fünf von sechs Platten eine Zunahme der Verwölbung (Grafik 2) bis zum 3,4-fachen des anfänglichen Stichmaßes beim Einbau in den Versuchsstand.

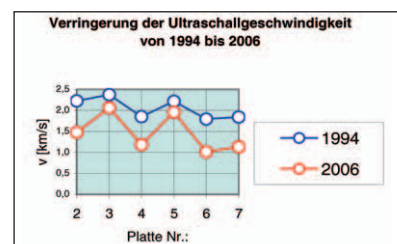
Grafik 3: Abnahme der Ultraschallgeschwindigkeiten im Untersuchungszeitraum

ausgelagerten Platten wurden je drei Prismen herausgesägt, deren Ultraschallgeschwindigkeit bestimmt und wiederum die Biegezugfestigkeit der Prismen geprüft. Beim Vergleich mit bereits 1987 geprüften Prismen zeigte sich auch hier, dass mit Hilfe einer mathematischen Gleichung die Biegezugfestigkeit durch die Schallgeschwindigkeit gut zu berechnen ist. Bei der Trennung in zwei zeitlich separierte Gruppen zeigte sich, dass nach neunzehn Jahren die Biegezugfestigkeit stark nachgelassen hat und dies durch die ebenso verringerten Ultraschallgeschwindigkeiten erkennbar ist.

Basierend auf diesen Ergebnissen sollten in festzulegenden Zeitabständen sowohl auffällige Platten als auch Stichproben zerstörungsfrei am Bauwerk untersucht werden, um schlechte Platten zu finden und ggf. auszutauschen.
