# Feucht und lose

In der 45. Folge unserer Artikelserie über Schadensfälle schildern wir einen Streit um eine mangelhafte Treppenanlage. Der ausführende Steinmetz hatte nicht einwandfrei gearbeitet. Die Treppe wurde demontiert und neu versetzt.

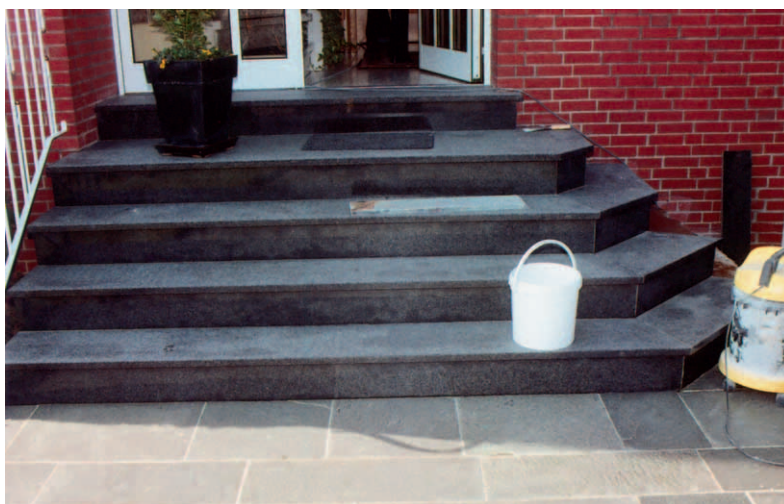
Gesamtansicht Treppe

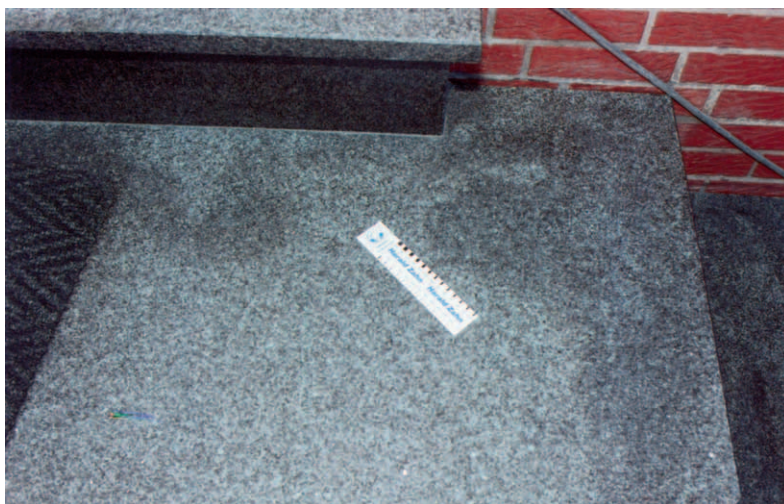
Die Reklamation von Flecken war berechtigt. Ursache der Flecken-

Feuchtigkeitsverfärbungen

bildung war nicht das Gestein, sondern die Art der Verlegung durch den Steinmetz. Er hatte die Podeste und Stufen mit zu geringem Gefälle ausgebildet und somit nicht sach- und fachgerecht gearbeitet. Eine Mängelbeseitigung war nur durch komplette Demontage und Neuverlegung der Treppenanlage möglich.

In seiner Begründung verwies der Sachverständige auf die Bautechnischen Informationen des Deutschen Naturwerkstein-Verbands (DNV), der für Außentreppe mit rauen Belägen ein Gefälle von 2,5%, besser 3,0%, empfiehlt. Vor Ort wurde ein Gefälle von nur 0,9% gemessen. Das zu geringe Gefälle erleichtert das Eindringen von Oberflächenwasser in das Gestein und in die Fugen.

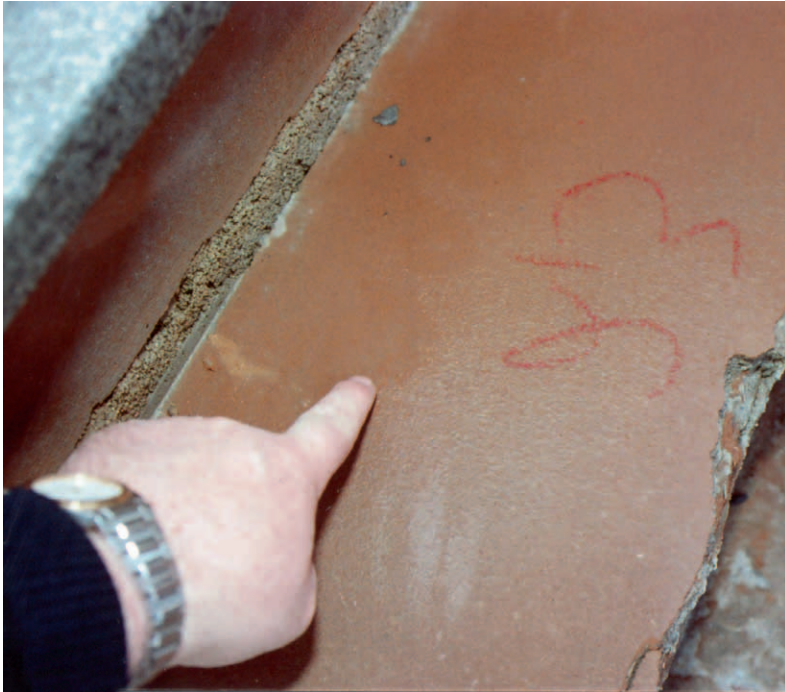
festgestellt, dass sich die unterste Setzstufe bereits gelöst hatte. Die demontierte Setzstufe wies an der Rückseite so gut wie keine Mörtelhaftung auf. Die Mörteloberfläche war feucht. Tritt- und Setzstufen ließen sich sehr leicht demontieren.

**Feuchtigkeit auf  
Mörteloberseite**

Wie beschrieben haftete der Mörtel nicht am Naturwerkstein. Das als Haftungsbrücke aufgebrachte Material lag auf dem Mörtel auf und hatte eine derart nasse Oberfläche, dass der Sachverständige mit dem Finger das blanke Wasser abziehen konnte. Aufgrund der

mangelhaften Haftung hatten die Treppenstufen beim Anklopfen auch teilweise lose geklungen.
