Naturstein im Außenbereich:

# Vorsicht Meer!

**D**ie Arkaden eines größeren Bauvorhabens in Hamburg wurden in Sandstein ausgeführt. Wie die Fotos unten zeigen, verfärbte sich die Sandsteinoberfläche nach einiger Zeit braun bis schwarz und wurde fleckig. Um die Ursache der Verfärbung festzustellen, wurden an drei verfärbten Stellen Bohrkernentnommen und in das Labor der LGA in Nürnberg zur Untersuchung geschickt.

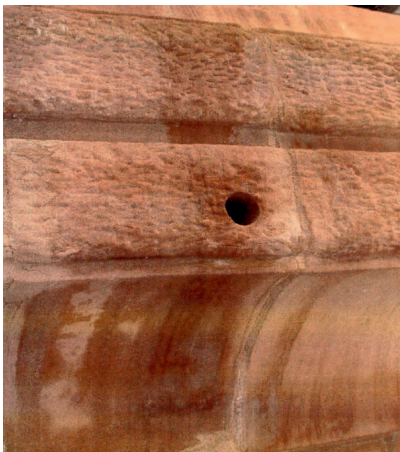
Bei der visuellen Begutachtung stellten die Mitarbeiter der LGA an der Oberfläche von zwei Bohrkernen eine – im Vergleich zum Bohrkerninneren – intensive braune Verfärbung fest. Bei dem dritten Bohrkern war die Oberfläche dunkel verfärbt.

reagiert mit EisenIII-Verbindungen im sauren Bereich unter Bildung von EisenIII-thiocyanat  $\text{Fe}(\text{SCN})_3$ , einer intensiven blutroten Farbe. An der Oberfläche von zwei Bohrkernen (Probe 1 und 2) konnten größere Mengen von Eisen nachgewiesen werden. Der dritte Bohrkern hingegen wies im Vergleich mit dem Bohrkerninneren nur sehr geringe Eisenmengen auf.

Die LGA-Mitarbeiter schlugen nun vom Bohrkern 1 mit dem Meißel jeweils ein Stück von der Oberfläche und vom Inneren des Bohrkerns ab und zerkleinerten diese Stücke, um sie dann einem Säureaufschluss zu unterziehen. In den Säureaufschlüssen wurde der Eisengehalt mittels Atomemissionsspektrometrie nach DIN EN ISO 11885 bestimmt. Der Eisengehalt betrug an der Oberfläche 0,14% (entspricht 0,4%  $\text{Fe}_2\text{O}_3$ ) und im Bohrkerninneren 0,064% (entspricht 0,18%  $\text{Fe}_2\text{O}_3$ ). So wurde bewiesen, dass die braune Verfärbung bei den Bohrkernen 1 und 2 durch Anreicherung und Oxidation von Eisen an der Sandsteinoberfläche entstanden war.

Arkadenteil mit rostbrauner Verfärbung  
(Entnahmestelle des Bohrkerns 1)

Die durchgeführten Untersuchungen haben ergeben, dass die Verfärbungen an dem Sandstein unterschiedlichen Ursprungs sind. Die rostbraune Verfärbung an den Bohrkernen 1 und 2 ist anorganischer Natur und wurde durch Anreicherung und Oxidation von Eisen – der verwendete Sandstein ist eisenhaltig – verursacht. Durch das Meeresklima (die Gesteinsoberfläche enthält erhebliche Mengen an Sulfat und Chlorid) und sauren Regen wird das Eisen aus dem Sandstein gelöst und beim Trocknungsprozess an die Gesteinsoberfläche gefördert. Somit konzentriert sich das Eisen an der Gesteinsoberfläche wo es durch Oxidation an der Luft zu schwerlöslichem Eisenoxid ( $\text{Fe}_2\text{O}_3$ ) führt und eine rotbraune Verfärbung verursacht. Die Verfärbung an der Oberfläche des Bohrkerns 3 ist organischer Natur und wurde mit hoher Wahrscheinlichkeit durch die Ansiedlung von Bakterien verursacht. Durch die salzhaltige Luft konnten sich an der Gesteinsoberfläche Chloride und Calci-

Die Oberfläche der stark braun verfärbten Bohrkerns wurde teilweise mit Oxalsäurelösung und teilweise mit Rostentferner behandelt. Nach der Behandlung und Trocknung sah die Oberfläche in beiden Fällen so hell aus wie das Natursteininnere.

Vor Ort sollte vor der Anwendung der empfohlenen Reinigungsmittel stets ein kleinflächiger Versuch durchgeführt werden. Bei positivem Ergebnis kann die Reinigung auf größeren Flächen erfolgen. Die Oxalsäurelösung wird mit einem Pinsel oder durch Sprühen auf die verfärbte Steinoberfläche aufgetragen. Nach der Beseitigung der Verfärbung ist die Fläche gründlich mit Wasser nachzuspülen.

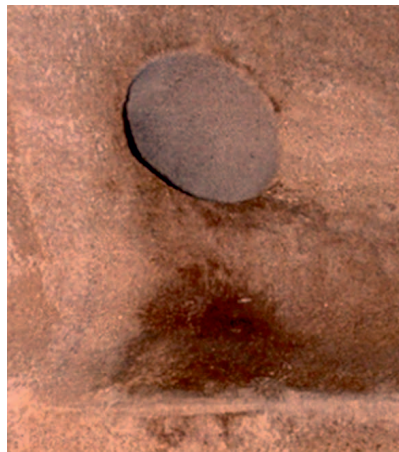
Im Gegensatz zu den Bohrkernen 1 und 2 wies der Bohrkern 3 eine dunkle Farbe auf. Da zudem im qualitativen Test keine Anreicherung von Eisen an der Bohrkernoberfläche nachgewiesen worden war, vermuteten die Prüfer, dass die Verfärbung in diesem Fall entweder durch Mangan (Bildung von Braunstein  $\text{MnO}_2$ ) oder durch Bakterien verursacht worden war. Um diese Vermutung zu bestäti-

Teil der Arkade mit dunkler Verfärbung  
(Entnahmestelle des Bohrkerns 3)

umsulfat (Gips) anreichern, die hygroskopisch wirken und von Bakterien besiedelt werden. Bei Trockenheit sterben die Bakterien ab und hinterlassen Produkte wie Melanin, die den Stein dunkel verfärben.

Ein Reinigungsversuch an dem Bohrkern 3 mit einer ca. 10%igen Oxalsäurelösung verlief im Labor positiv. Durch die Oxalsäure werden die Gipskruste und somit die Bakterienrückstände von der Natursteinoberfläche beseitigt. Die Verfärbung konnte innerhalb weniger Minuten entfernt werden. Nachdem im Labor mit dieser schwachen Säure, die schonend auf den Sandstein wirkt, eine gute Oberflächenreinigung erzielt worden war, wurde die Oxalsäure auch für die Reinigung vor Ort empfohlen.

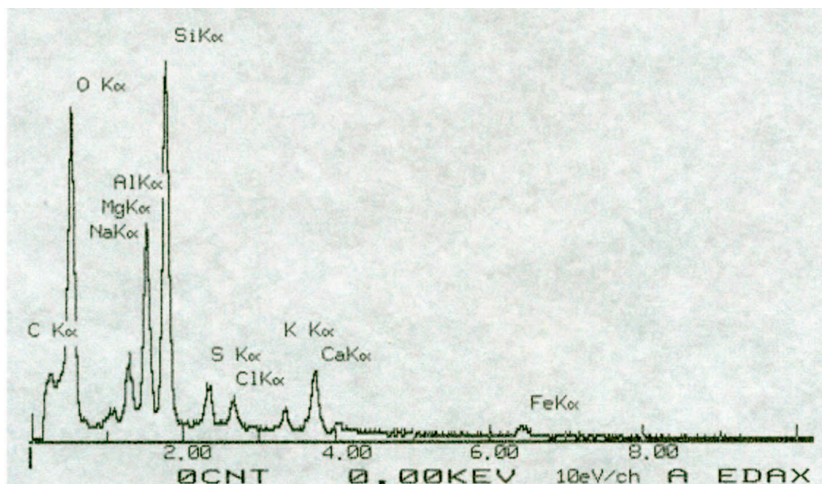
gen, analysierten sie einen Teil der verfärbten Oberfläche am Rasterelektronenmikroskop (REM) mittels EDX (= energiedispersive Röntgenmikrosonde). Die REM-EDX-Untersuchung ergab, dass an der Oberfläche Sulfat (S) bzw. Gips sowie Chloride (Cl) angereichert sind (REM-EDX-Spektrum,  $\triangleright$  unten stehendes Bild). Der Kohlenstoffpeak (C) deutet auf die Anwesenheit von organischen Stoffen an der Gesteinsoberfläche hin. Mangan konnte nicht nachgewiesen werden.

REM-EDX-Spektrum von der Oberfläche des Bohrkerns 3
