Dom zu Passau:

## Pfeiler wieder ohne Stütze

Der Konsolpfeiler am Dom St. Stephan in Passau ist ein Bravourstück spätgotischer Steinmetz- und Baukunst. Mit Beton und Stein gestützt, fristete er 40 Jahre lang ein Schattendasein, bis ihm mit Hilfe moderner Technik wieder neue Kräfte verliehen werden konnten.

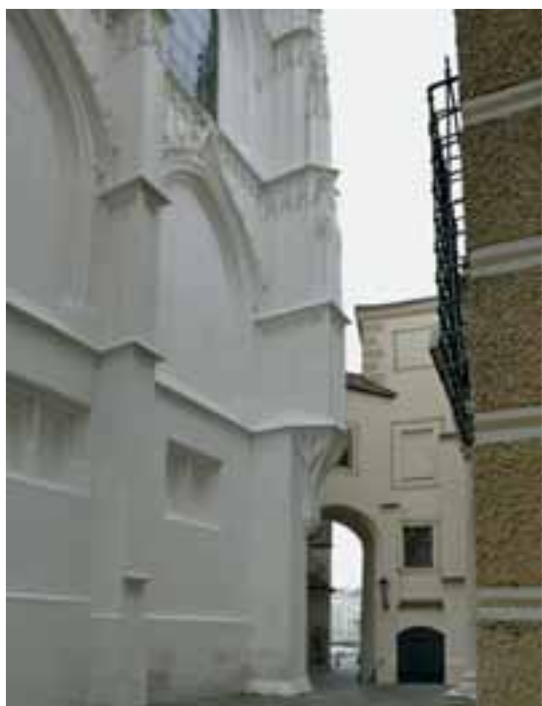
Abb. 10: Ansicht des Pfeilers nach Abschluss  
der Restaurierungsarbeiten einschließlich der  
abschließenden Kalkfassung

Mit der aufwändigen Restaurierung der Oberflächen des Konsolpfeilers konnte die Maßnahme abgeschlossen

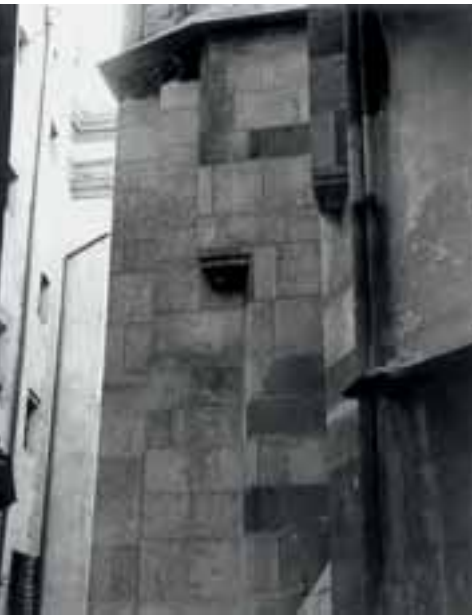
Gut 500 Jahre später war der Konsolpfeiler naturgemäß stark verwittert, strukturell geschwächt und, wie 1967 eingeleitete statische Untersuchungen zeigten, akut einsturzgefährdet. Eine Lösung zur Sicherung der Konstruktion ohne Veränderung des äußeren Erscheinungsbildes konnte damals, trotz großer Anstrengung seitens der Bauverantwortlichen, nicht gefunden werden. Man traf die sicher nicht einfache Entscheidung, die Pfeilerkonsole durch einen neuen Unterbau zu entlasten, ausgeführt als Stahlbetonpfeiler, gegründet auf eigenem Fundament und mit Naturstein verblendet (Abb. 3). Diese Entscheidung war auch

Abb. 3: Die veränderte Situation nach der Unterbauung des Pfeilers; die Blickrichtung ist die gleiche wie in Abb. 1.

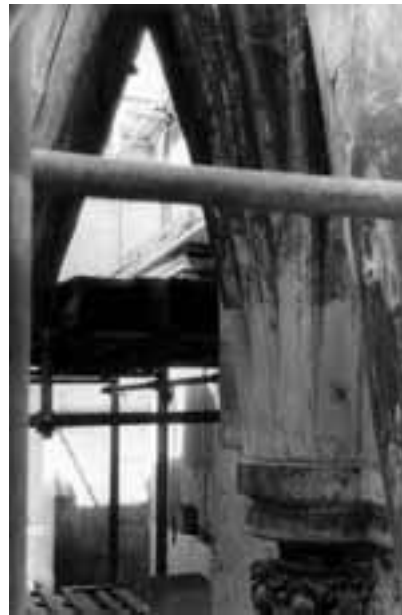
Abb. 4: Lediglich im Archiv der Staatlichen Dombauhütte waren noch Aufnahmen der Pfeilerkonsole zu finden.

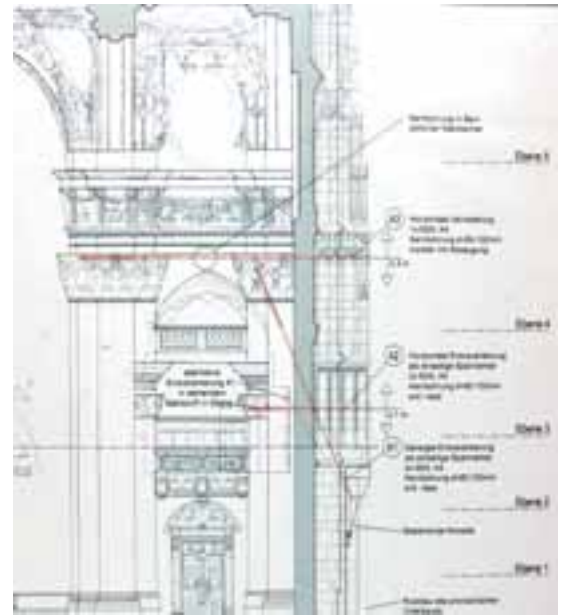
Abb. 5: Lage der Bohrkanäle; in den beiden unteren Ebenen liegen jeweils zwei Bohrungen parallel nebeneinander

Zunächst wurden fünf Kernbohrungen gesetzt, von denen die längste über eine Distanz von nahezu 12 m von außen bis in den Kern des südöstlichen Vierungspfeilers reicht (Abb. 5). In diese Bohrkanäle wurden Zugstangen aus Edelstahl eingebracht, die anschließend in der Technik der Strumpfverpressung mit einer mineralischen Suspension verfüllt wurden, um zugfeste Verbindungen herzustellen. Auf die technischen Schwierigkeiten einzugehen, die

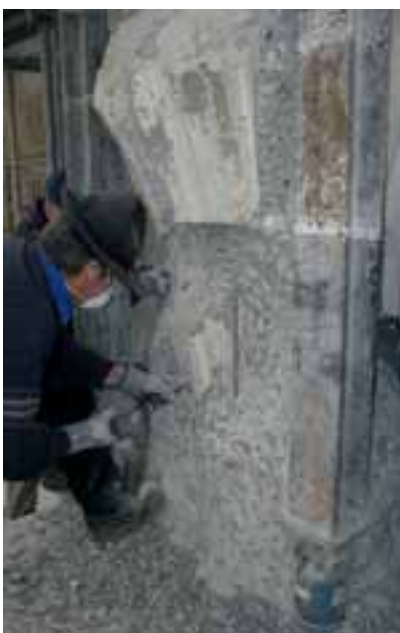
obachtet. Spannend war vor allem der Moment, als das in den Jahren 1967/68 eingebaute Trägersystem freigelegt und schließlich in zwei Phasen aus dem Verband entnommen wurde. In einer Höhe von etwa 6,5 m war ein System aus schweren Stahlprofilen installiert worden, unter dem drei Hydraulikpressen in statisch relevanter Position eingerichtet waren (vgl. Abb. 6). Bei der Entfernung dieses Systems gab der Pfeiler spontan um 3/100 mm nach, was innerhalb der zu erwartenden Toleranzen lag. Ansonsten zeigte das

Abb. 6: Mühevollle Entfernung des Betonkerns der Unterbauung von den Maßwerksteinen der Konsole, die ohne Trennschicht in den hochfesten und verdichteten Beton förmlich eingegossen war. Zu erkennen sind zwei der drei eingebauten Stahlprofile auf Hydraulikpressen, die mit jeweils 20 t angepresst wurden, um dem Druck des Pfeilers entsprechende Kräfte entgegenzusetzen.

im Verlauf der Maßnahme immer wieder auftauchten und zu lösen waren, würde hier den Raum sprengen. Im Anschluss an die statische Sicherung entfernten die Mitarbeiter der Dombauhütte in mühevoller Handarbeit den Unterbau der Pfeilerkonsole und stellten die ursprüngliche Situation wieder her (Abbildungen 6, 7 und 8). Die zu erwartenden Bewegungen des Pfeilers wurden über den gesamten Verlauf der Maßnahme mittels eines ausgeklügelten Messsystems mit einer Genauigkeit von 1/1000 mm be-

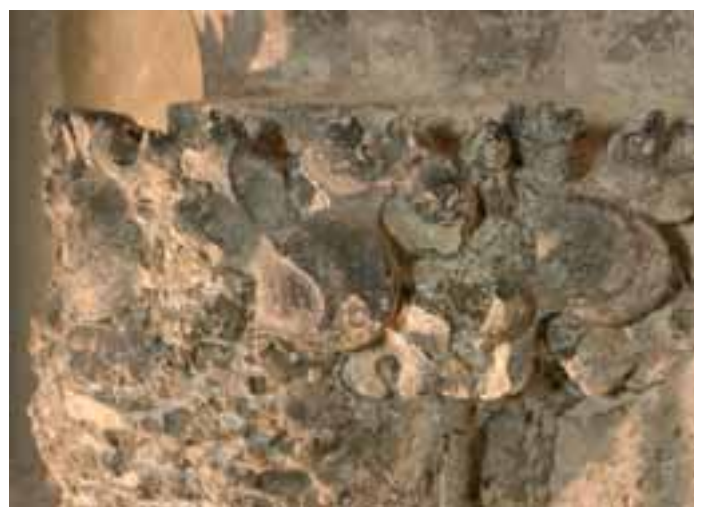
Abb. 7: Detailansicht des vollständig einbetonierte Konsolknaufs. Eine besondere restauratorische Herausforderung war die Entfernung des Betons aus den Hinterschnidungen und den zahlreichen Durchbrüchen des fragilen Blattwerks.

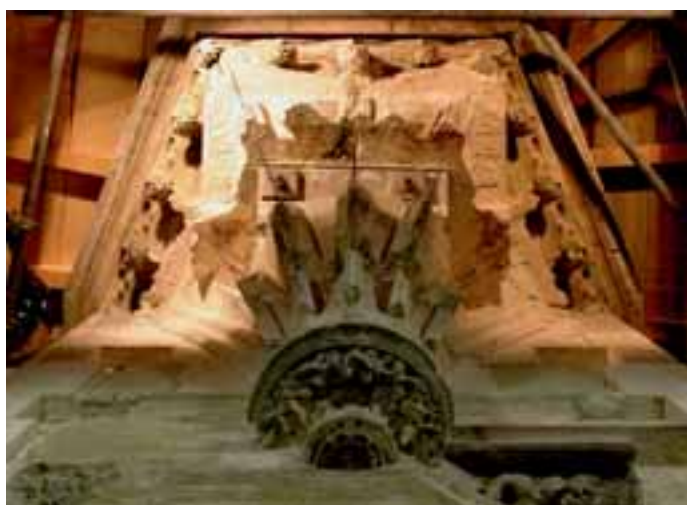
Abb. 8: Untersicht der freigelegten Konsole. Zu erkennen sind die Druckplatte der eingebauten Zugstäbe und einige Armierungsbügel für die Ergänzung der Maßwerkprofilierungen.
