Bericht

Nr. : R Ü 7 0 9 9

- Auftraggeber:** Bärlocher AG, Steinbruch & Steinhauerei, 9422 Staad
- Auftrag:** Beurteilung Langzeitresistenz, bezüglich Verwitterung und Nutzung
- Baustoff:** Staader Sandstein, Steinbruch Bärlocher AG, Staad

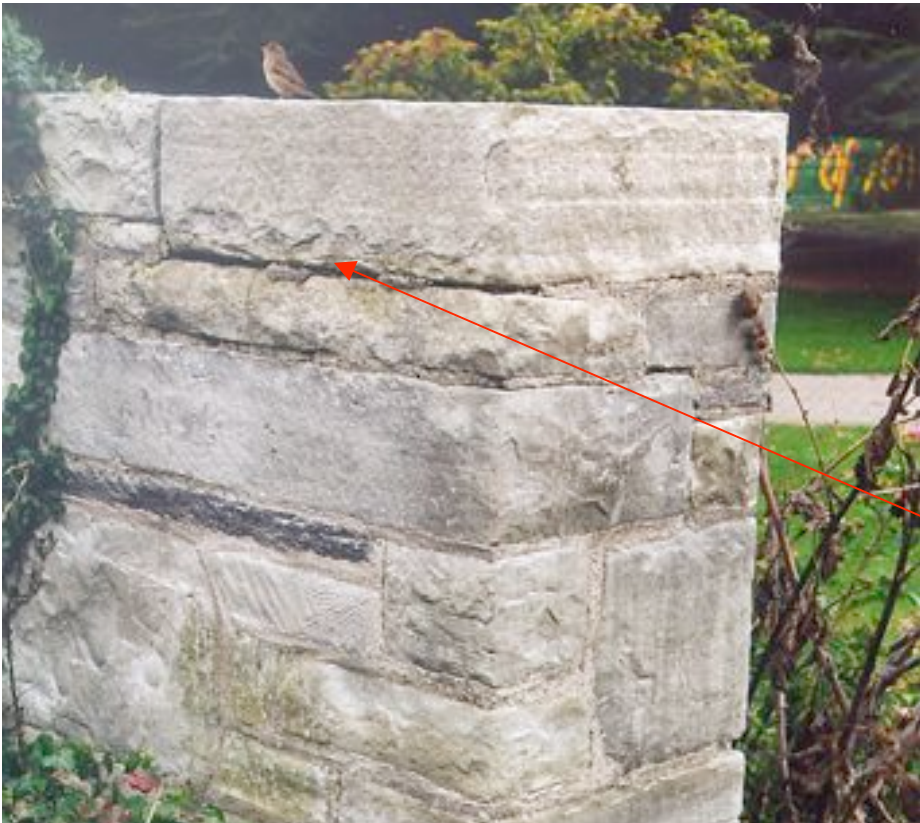
Parkanlage:
Zürhorn, Zürich

Dieses Bild zeigt einen
Mauerkopf

Wie man sieht, zeigt
nur der Fugenmörtel
Frostschäden.

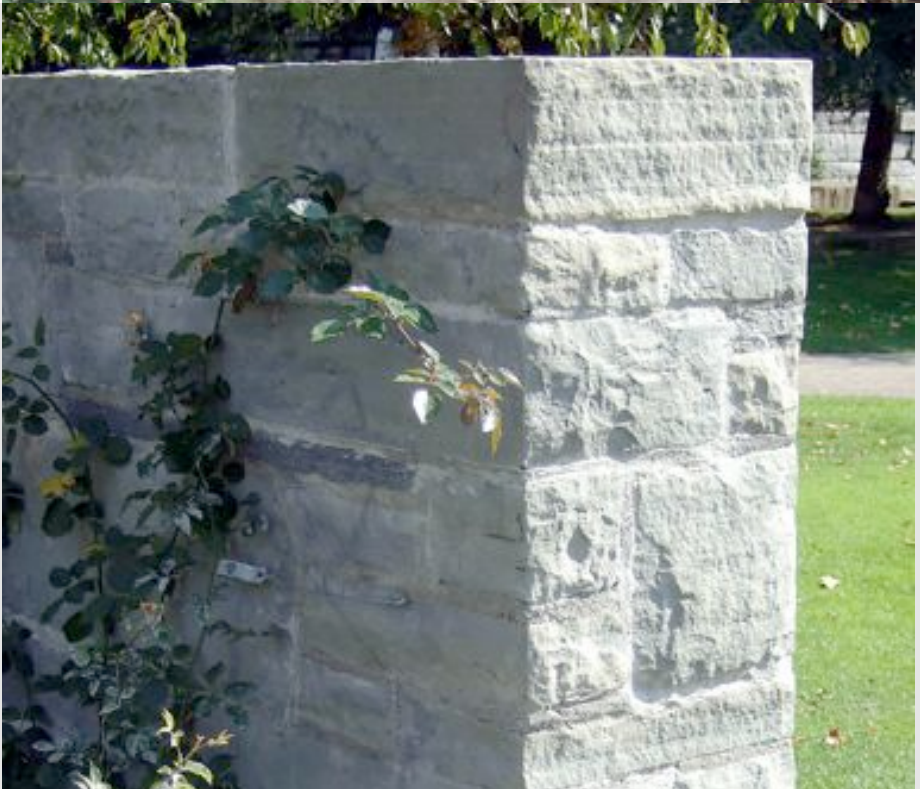
Der selbe Mauerkopf

In der Zwischenzeit
wurde die Mauer neu
verfugt.
Schäden im Stein sind
keine ersichtlich.

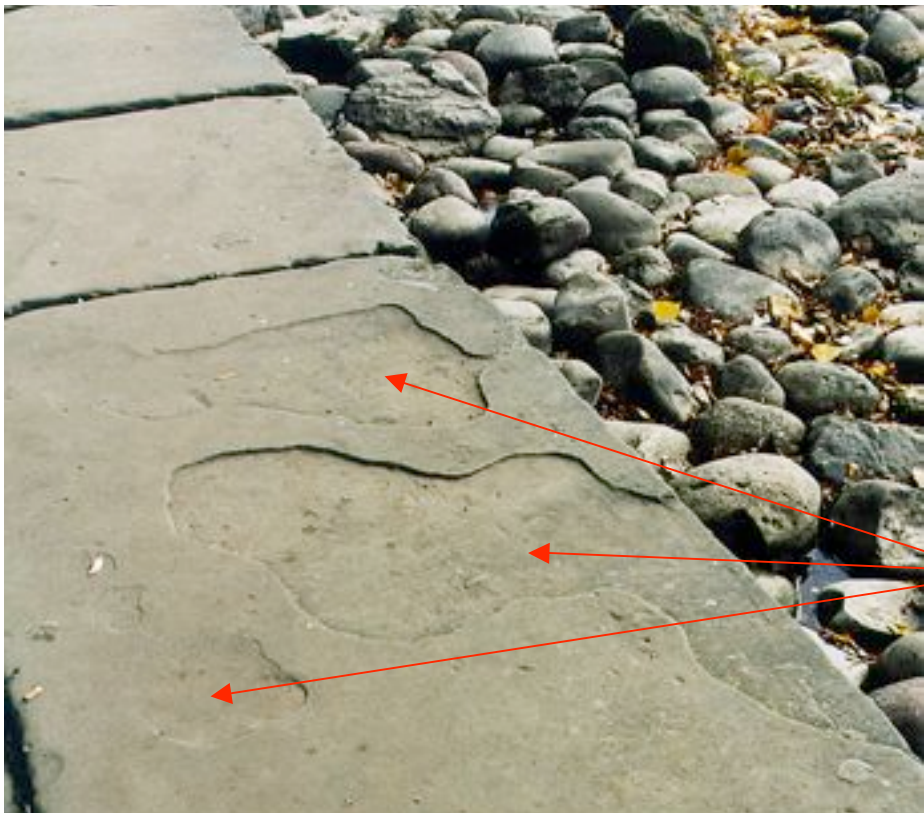
Parkanlage:
Zürhorn, Zürich

Dieses Bild zeigt
eine massive
Bodenplatte; Stärke
ca. 20 - 25cm

Hier ist nun eine
Platte mit dünn-
schichtigen Abschal-
ungen ersichtlich.

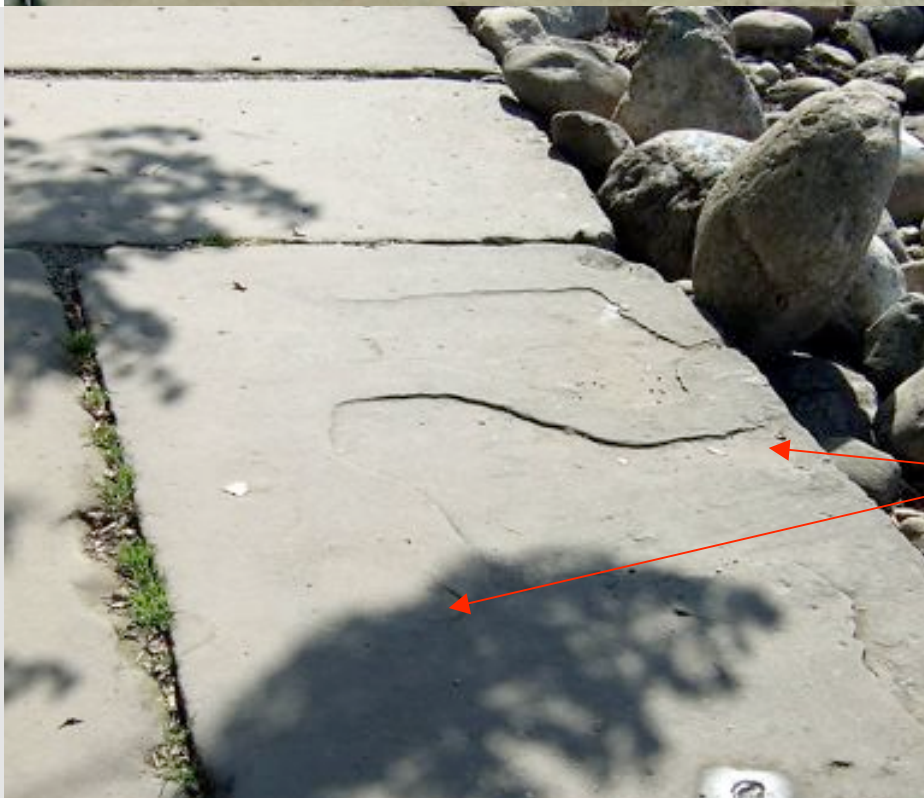
Die selbe
Bodenplatte

In den letzten neun
Jahren haben sich
die Abschalungen
nur minimal ausge-
breitet.

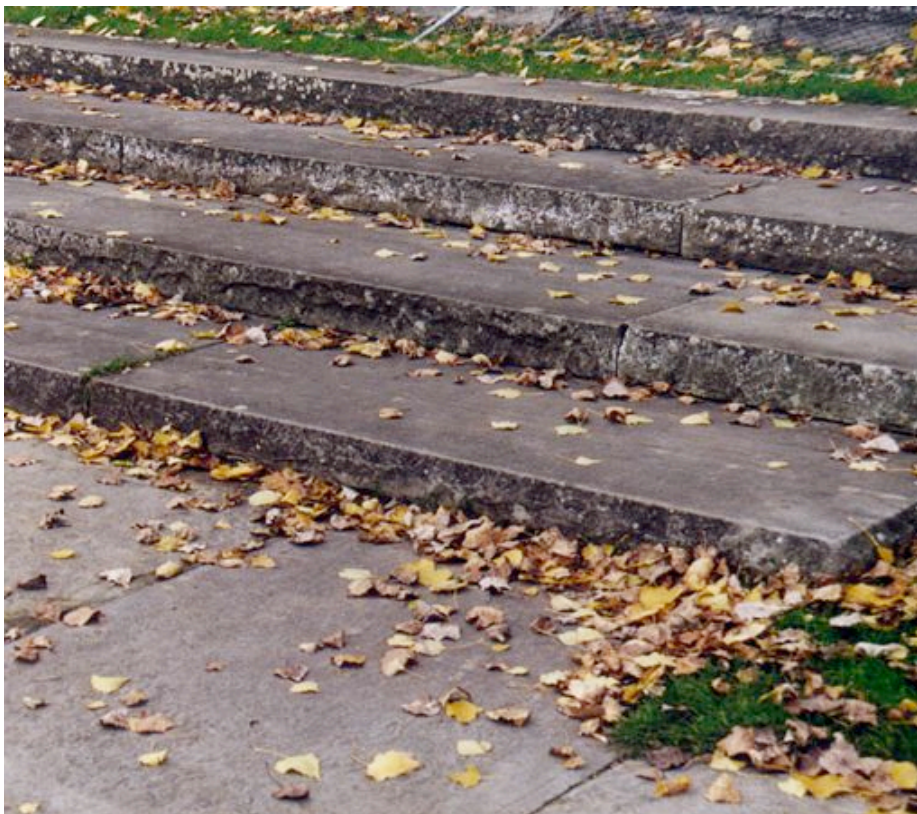
Parkanlage:
Zürhorn, Zürich

Treppenstufen;
Stärke ca. 15cm

Die Treppenstufen sind in einem sehr guten Zustand. Die eine Bodenplatte zeigt eine leichte Abschalung.

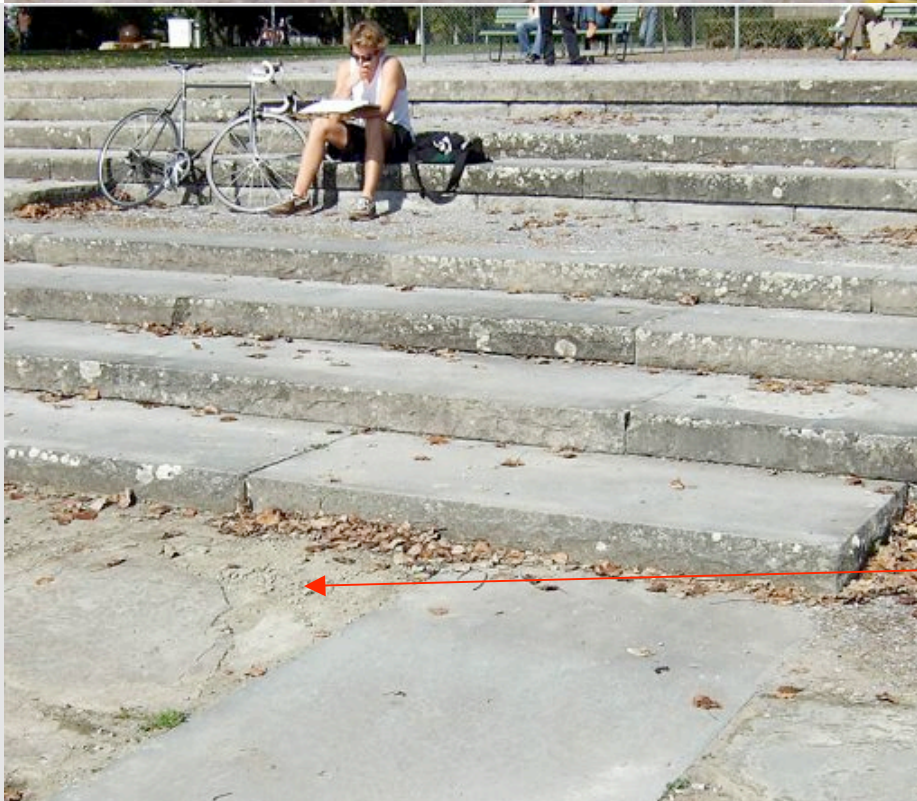
Die selben Treppenstufen

Die Treppenstufen sind immer noch in einem sehr guten Zustand. Es zeigen sich kaum Abschalungen. Die Abschälung der einen Bodenplatte hat sich weiter ausgebreitet.

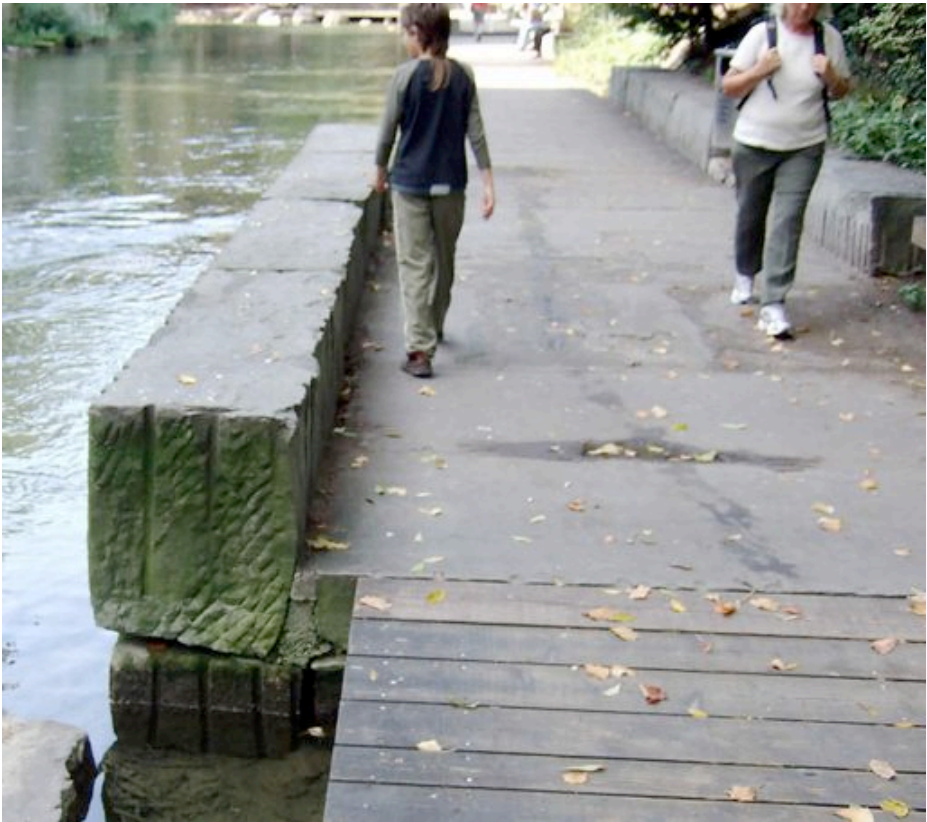
Parkanlage:
Schanzengraben
Zürich

Die Steine im Wasser zeigen keinerlei Schäden, nur die Oberseiten der Gehwegplatten und Sitzbänke (Fotos Seite 6) weisen ebenfalls Abschaltungen in Teilbereichen auf.

Bodenplatten und
Sitzbänke

Sämtliche Steine
zeigen ausser klein-
eren Abschälungen
keine Schäden

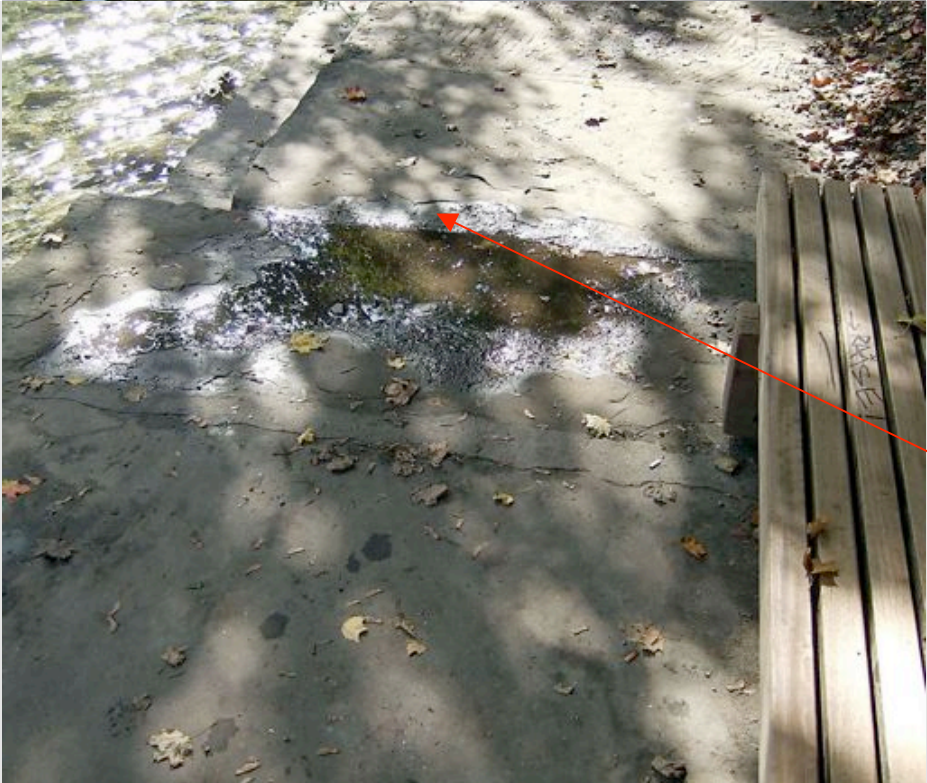
Parkanlage:
Schanzengraben
Zürich

Im Bereich solcher
Wasserlachen ist mit
Abschälungen zu
rechnen.

Wichtig für eine optimale Beständigkeit sind eine gute Entwässerung im Bodenkontakt und eine ausreichende Plattenstärke. Bei gesägten Plattenoberflächen muss bei der Materialelektion darauf geachtet werden, dass keine Werkstücke mit mergeligen oder tonigen Einschlüssen verarbeitet werden. Sonst ist mit dünnschichtigen Abschaltungen parallel zur Lagerfläche zu rechnen. Dieses Abschalen weitet sich in der Regel über einen längeren Zeitraum aus. Meist tritt diese Verwitterungsform in Verbindung mit liegen bleibendem Wasser auf.
