Sturz mit Folgen

Harald Zahn ■ In der 13. Folge unserer NATURSTEIN-Serie zum Thema Schadensfälle geht es um die mangelhafte Rutschfestigkeit einer Außentreppe. Die Klage wurde abgewiesen.

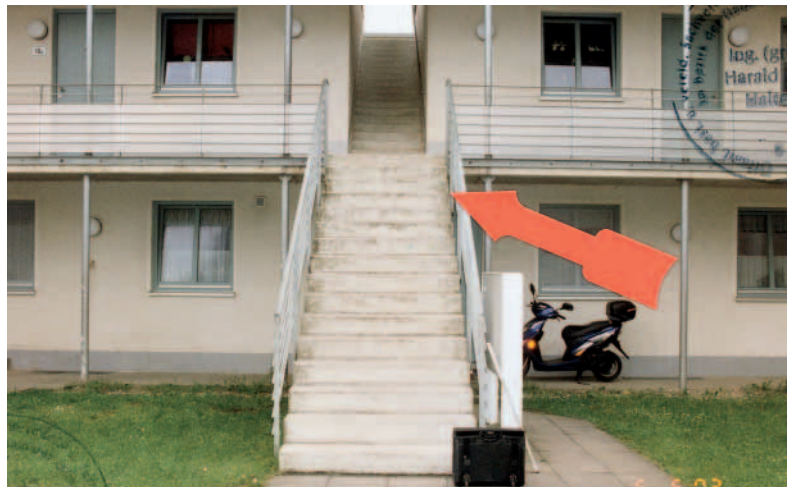
Der Unfall ereignete sich in einer Wohnanlage mit Laubengängen, deren Geschosse mit einer geraden Außentreppe verbunden sind, Bild 1. Bei starkem Regen rutschte der Junge, zügig vom Laubengang kommend, auf der dritten Stufe von oben (siehe roter Pfeil) mit seinen Turnschuhen aus und stürzte die Treppe herunter, bis dahin, wo auf dem Bild der Koffer steht. Dabei zog er sich eine komplizierte Unterarmfraktur zu.

Bild 1: Treppenlauf mit angeblicher Unfallstelle.

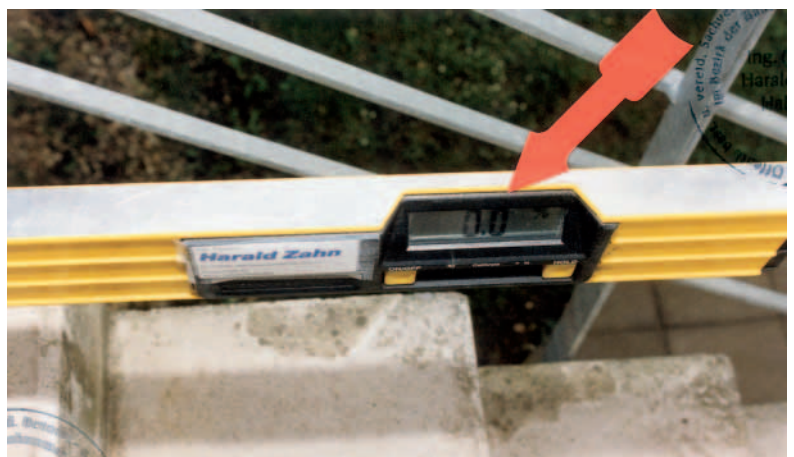
(26 cm) und 17,5 cm Steigung (19 cm) eingehalten worden. An beiden Seiten der Treppe fand er ein stabiles und maßgerechtes Geländer vor. Das Gefälle der einzelnen Stufen – nachgemessen mit einer elektronischen digitalen Wasserwaage – liegt zwischen 0,0 und 0,3 %, Bild 2.

Bild 2: Kein Gefälle auf der Treppenstufe (Digitalanzeige).

Die Oberflächen der Treppenstufen sind als Betonlauf sehr schalungsglatt hergestellt. Die Glätte der Betonoberfläche lässt sich bereits in trockenem Zustand erkennen. Bei Nässe besteht Rutschgefahr, auch aufgrund der Tatsache, dass die obersten Treppenstufen kein Gefälle aufweisen, weshalb das Regenwasser durch seine Adhäsionswirkung auf den Stufen stehen bleibt und eine Wasserschicht bildet. Die beim zweiten Ortstermin durchgeführten Messungen belegen dies.

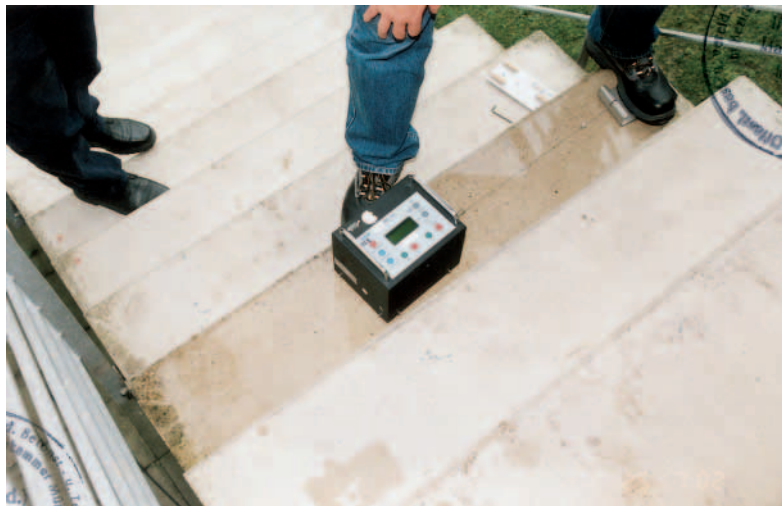
Bild 3: Messung des Gleitreibungskoeffizienten auf der dritten Stufe von oben.

Mit einem Gleitmessgerät GMG 100 SC wurde nun im Bereich des oberen Podests und auf der dritten Stufe von oben der Gleitreibungskoeffizient gemessen; der entsprechende Prüfbericht wurde dem Gutachten angehängt, Bild 3. Das Gutachten kommt zu dem Schluss, dass die Treppenanlage nicht den Regeln der Baukunst entspricht, da sie bei Nässe und nicht normaler Gehgeschwindigkeit eine erhebliche Rutschgefahr darstellt.
