Restaurierungswerkstätten Paetzke in Hörstel:

Grabplatten restauriert

Dutzende von Grabplatten zeugen vom Leben und Sterben in der ehemaligen Zisterzienserabtei Gravenhorst. Die Firma Paetzke hat sie sorgfältig restauriert.

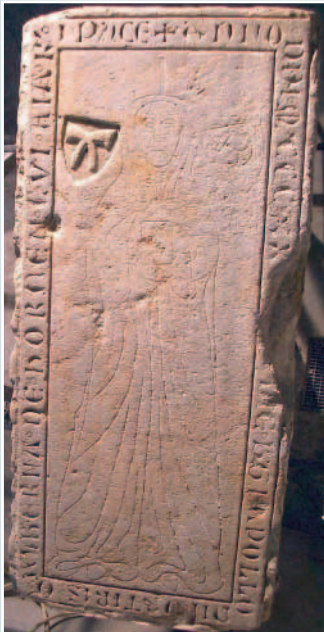
Das Sterbedatum der Alberna von Horne ist auf der restaurierten Ritzgrabplatte auf 1320 datiert. Das erhaben ausgearbeitete Wappen zeigt zwei gekreuzte Hörner.

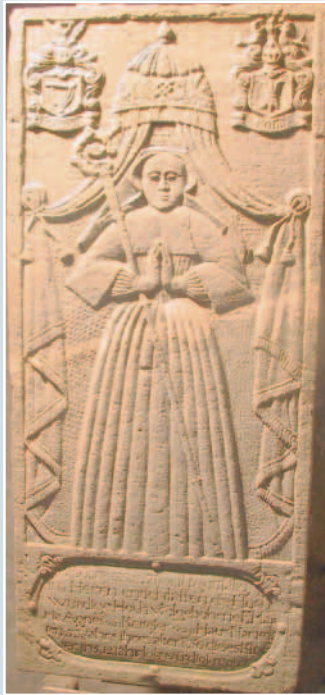
Die Grabplatte der Äbtissin Agnes von Ketteler nach der Restaurierung.

Die Äbtissin Agnes von Ketteler war eine stattliche Frau. Streng, fromm und respekteinflößend ist sie in Sandstein verewigt. Faltenreich bauscht sich die Nonnentracht bis zum Boden. Kragen und Ärmel sind glatt, die Hände gefaltet, die Augen geschlossen. Ihr Haar ist durch eine Haube bedeckt. In der rechten Armbeuge lehnt der Krummstab als Zeichen ihrer Amtswürde. Ihre Figur ist durch ei-

nen Baldachin mit geöffnetem Vorhang eingerahmt. Darüber befinden sich zwei Wappen. Zu ihren Füßen vermerkt eine Schriftkartusche als Sterbedatum der Äbtissin das Jahr 1740.

Diese 2,23 m hohe, 95 cm breite, 22 cm tiefe und 1 025 kg schwere Grabplatte war zunächst Teil des Bodens der Klosterkirche. Bei der Restaurierung der Kirche in den Jahren 1972 und 1973 wurde sie zusammen mit anderen Grabplatten hinauskomplimentiert und in die Bruchsteinmauer vor der Kirche eingelassen. Dort fristete sie – voll hintermörtelt und gesichert durch zwei Wandanker aus Kupfer – auf einem Sockel ihr Dasein, bis sich die Firma »Restaurierungswerkstät-

Die drei mittelalterlichen Grabplatten und die der Äbtissin Agnes von Ketteler wurden nach erfolgter Restaurierung auf Wandkonsolen aus Stahl an die westliche Außenwand des Klostersaals gesetzt. Die seitlichen Halterungen wurden so platziert, dass die umlaufenden Schriftbänder sichtbar blieben. So hat nun auch das steinerne Abbild der verstorbenen Äbtissin Agnes von Ketteler einen ihrer Würde entsprechenden Standort gefunden. ◀

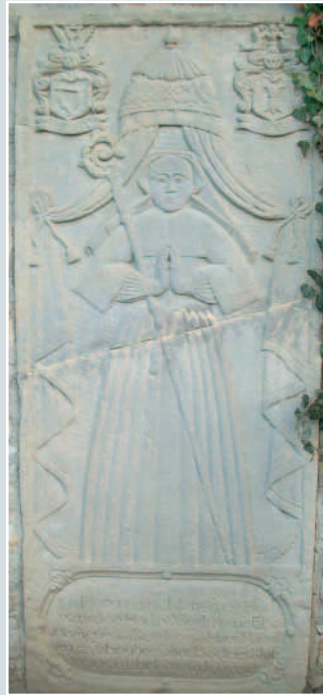
Vor der Restaurierung klangte in der Mitte der Grabplatte ein tiefer Riss. Durch Stauwasser war es an der Sockeloberkante zu Feuchteschäden und Mooswachstum gekommen.

ten Paetzke« ihrer annahm. Sie war in desolatem Zustand: Durch Stauwasser an der Sockeloberkante war es zu Feuchteschäden und vermehrtem Mooswachstum gekommen. In der Mitte war die Platte fast horizontal gebrochen. An den unteren und oberen Randbereichen zeigte sie starke Rissbildung.

In den Werkstätten wurden alle Platten gründlich untersucht. Biogener Bewuchs und auflagernde Staub- und Schmutzschichten wurden durch eine vorsichtige, partielle Trockenreinigung mit Pinsel und Holzspatel entfernt. Auch anhaftende Mörtelreste wurden beseitigt. Anschließend wurde die Oberfläche mittels Bürsten und Mikroheißdampf nass gereinigt. Risse wurden kraftschlüssig durch Injektion verfüllt (Remmers Viscacid Epoxi-Injektionsharz gestellt mit Aerosol Cab-O-Sil) und mit Mörtel verschlossen. Anböschungen bzw. Verkittung in den Rissflankenbereichen wurden mit mine-

ralischem Mörtel ausgeführt (Remmers Funcosil Restauriermörtel).

Wichtig war es, die Schadensursachen auszuschalten. So wurden die Grabplatten teilweise ins Gebäudeinnere verbracht. Andere blieben im Außenbereich, wurden jedoch auf zurückgearbeitete Sockel gesetzt, um die Gefahr eines Feuchtestaus zu bannen. Um eine gewisse Hinterlüftung zu erreichen, wurden die Grabplatten mit Edelstahllankern vor die Mauer gesetzt und teilweise mit einem Schutzdach gegen die Witterung versehen.

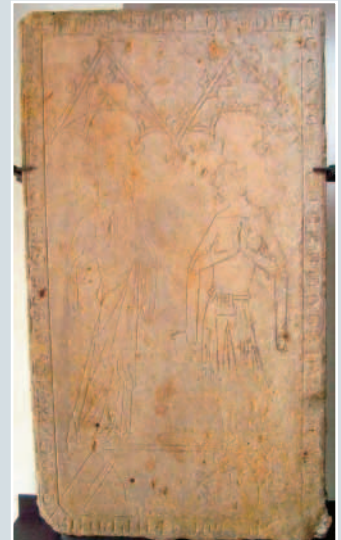
Restaurierte Grabplatte von Otto und Jutta von Bramhorn. Das Sterbedatum der Frau wird auf das Jahr 1335 datiert.

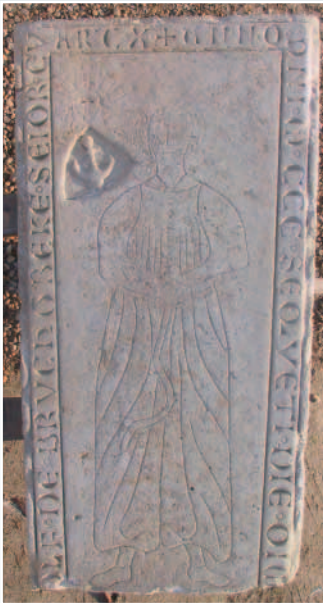
Grabplatte des Rudolf von Brochterbeck dem Älteren nach der Restaurierung. Sein Sterbedatum ist auf 1300 datiert. Die figürliche Darstellung ist als Nut eingehauen. Das Schriftband zeigt kräftig eingeschnittene Majuskeln mit h-Minuskeln.

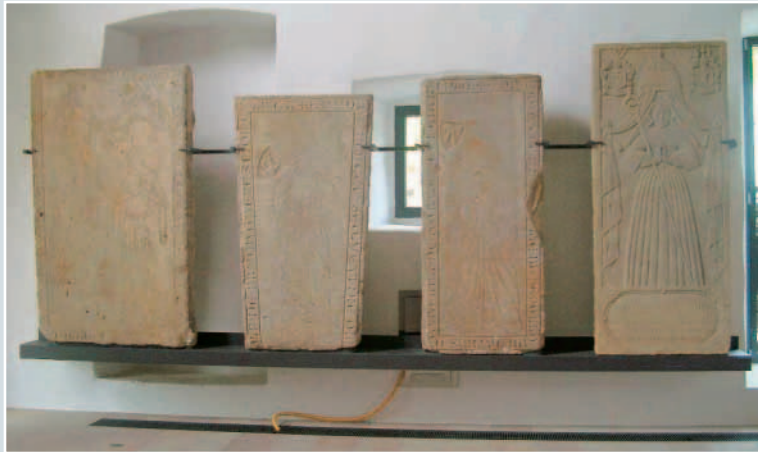
Die vier Grabplatten an ihrem endgültigen Standort im großen Saal des Klosters.

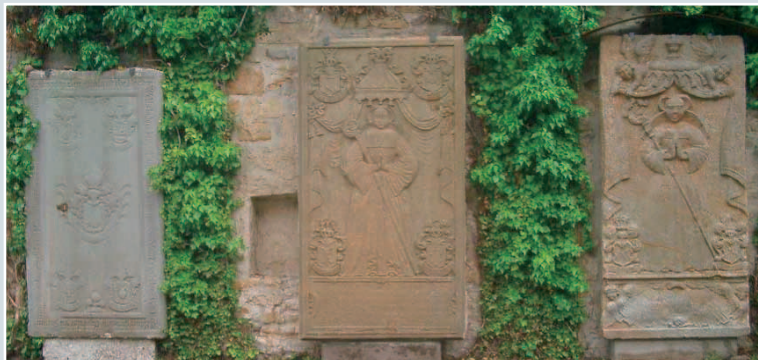
Weitere restaurierte Grabplatten an der Klostermauer.

Auch diese Platten waren ursprünglich in den Kirchenboden eingelassen worden; ihr Erhaltungszustand war daher relativ gut. Zwar ist die Oberfläche aufgrund der Begehung durch Kirchenbesucher stark abgeschliffen, so dass zum Teil nur noch die tiefer eingeritzten Linien zu sehen sind. Dafür wiesen diese Platten eine nur geringe Riss- und Schalenbildung auf. Auch der biogene Befall war nicht schwerwiegend. Nur im unteren Bereich der Platten war es durch den überstehenden Betonsockel zu Schäden durch Staunässe und zu starkem Mooswachstum gekommen.
