MAGNA.Beratungsservice:

# Wasserschäden und Granit

Wasserschäden auf bzw. unter Naturstein sind oft komplizierter als man denkt. Nicht nur Kalksteine und Marmore, sondern auch Granite sind nur bedingt sanierungsfähig.

Wir gehen im Folgenden von einem Bodenbelag aus grauem Granit auf Fußbodenheizung aus.

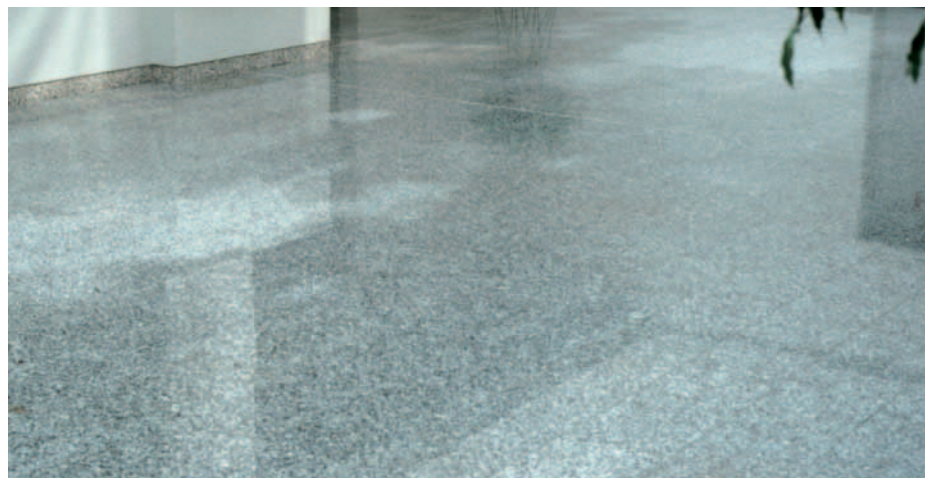
**Trotz monatelanger Trocknung kein einheitliches Bild! Eine Verbesserung ist kaum zu erwarten.**

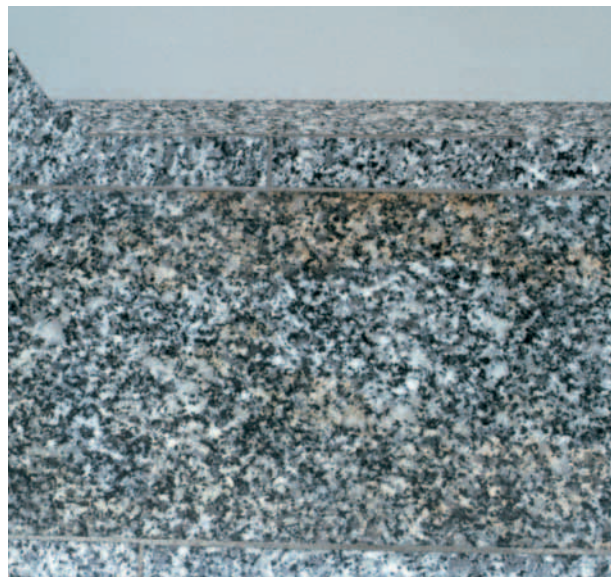
**Für die Verfärbung dieses Belags ist an die Oberfläche gewanderte chemisch belastete Nässe verantwortlich. Dass sich ausgerechnet dieses Stück verfärbt hat, könnte an hier besonders stark vertretenen Erzmineralien liegen.**
