Risse reklamiert

In der 17. Folge unserer Serie zum Thema Schadensfälle geht es um einen schadhafte ESTREMOZ-Belag. Bauherr und Steinmetz einigten sich auf einen Vergleich.

Ein Sachverständiger berichtet aus dem Gerichtssaal (17)

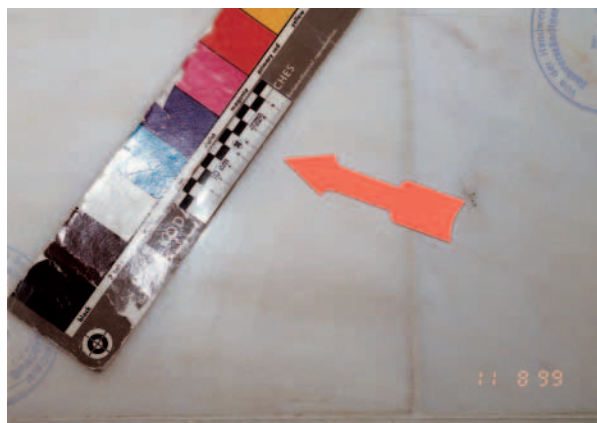
Milchiger Anriss in einer Bodenplatte.

Der Sachverständige stellte fünf über die ganze, vier über die halbe und neun über ein Drittel der Plattenbreite verlaufende Anrisse fest. Der Bauherr hatte 30 Risse bemängelt.

Der Sachverständige verwies in seinem Gutachten auf ca. 20 milchige Anrisse. Als Ursachen nannte er die relativ frühe Verlegung auf dem nur 52 mm dicken Estrich und die Verwendung von relativ dünnen Bo-

denplatten (15 mm) mit einem zu großen Längen / Breitenverhältnis (über 2:1). Ein Austausch sei grundsätzlich möglich. Der Minderwert liege gemäß gesonderter Berechnung bei 7%.

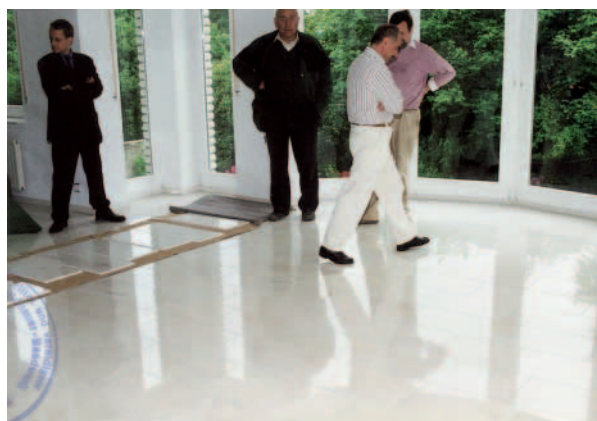
Auslegen der Ersatzplatten in Anwesenheit des kritischen Bauherrn.

Dieser Ortstermin wurde ausschließlich auf den Untergrund abgestellt. Nach Prüfung der zur Verfügung stehenden Ersatz-Platten

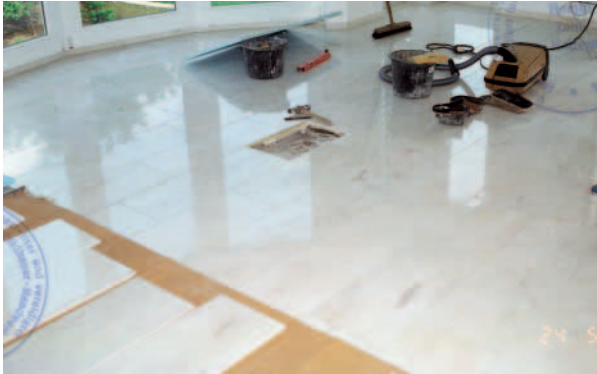
Geöffnete Oberfläche: Estrich ohne Riss.

wurde der Boden an einer Stelle geöffnet. Im Estrich war kein Riss festzustellen.
