# Zu wenig Gefälle

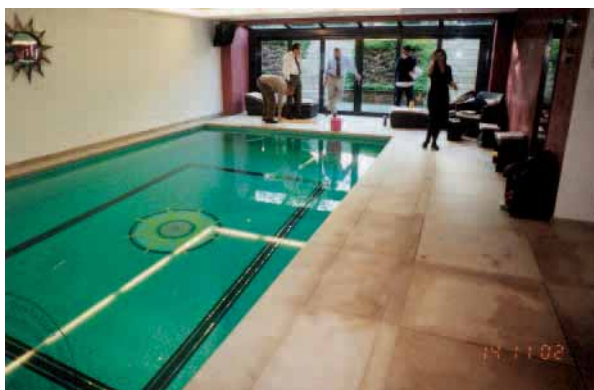
Bodenplatten  
mit zu geringem  
Gefälle im  
Schwimmbad

Ausschlaggebender Mangel sei das nicht ausreichende Gefälle im Schwimmbadbereich, das der Sachverständige nach reiflicher Prüfung mit Recht als nicht ausreichend bewertet habe, denn es belaufe sich auf 0 % bis 0,5 %. Der Sachverständige habe in seinem Gutachten auch darauf hingewiesen, dass bei fachgerechter Planung unter den örtlichen Vorgaben durchaus die Realisierung eines stärkeren Gefälles möglich gewesen wäre.

Parallel zum Prozess wurden außergerichtliche Vergleichsverhandlungen geführt; zwischenzeitlich erklärte sich der Steinmetz dazu bereit, den Bodenbelag im Schwimmbad auszutauschen und neu mit Gefälle zu verlegen. Trotz intensivster Bemühungen der Anwälte und der streitenden Parteien war jedoch letztlich keine vergleichende Regelung des Rechtsstreits zu erwirken.

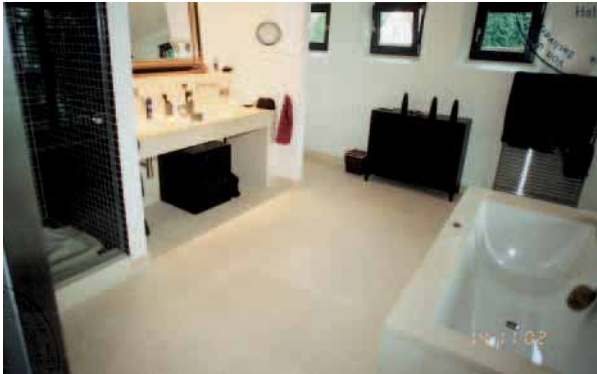
nen Mangel dar; die Oberflächenbearbeitungen der Sandstein-Werkstücke seien tolerierbar.

**Bodenbelag und Werkstücke aus Sandstein im Bad**
