Falscher Bodenaufbau

Sternförmige Risse im Untergrund; aufgestemmte Spachtelschicht

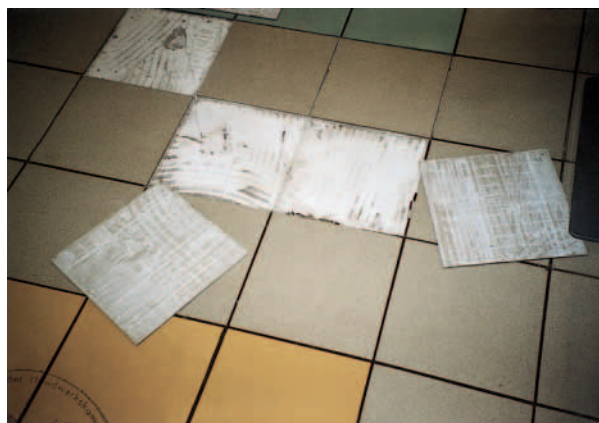
Der Schadensfall

Der Fliesenleger ging in Berufung. Der Senat überließ dem Sachverständigen des Oberlandesgerichts die Akte mit der Bitte, zu prüfen, ob ein Ortstermin durchgeführt und ob der private Sachverständige erneut vor dem Senat gehört werden sollte. Nach Durcharbeitung der nunmehr 369-seitigen Gerichtsakte und Recherchen zur Fragestellung verzichtete der Sachverständige des OLG auf den Ortstermin und die Anhörung des privaten Sachverständigen beim OLG. Nach entsprechender Vorbereitung auf die Gerichtsverhandlung wurde der Sachverständi-
