Der Dom zu Halberstadt

Kalksteinkonservierung:

Auch Details wieder erkennbar

Kalksteinkonservierung war in letzter Zeit am Dom zu Halberstadt ein besonderes Thema. Neue Materialien und Methoden der Sanierung wurden entwickelt und erfolgreich angewendet.

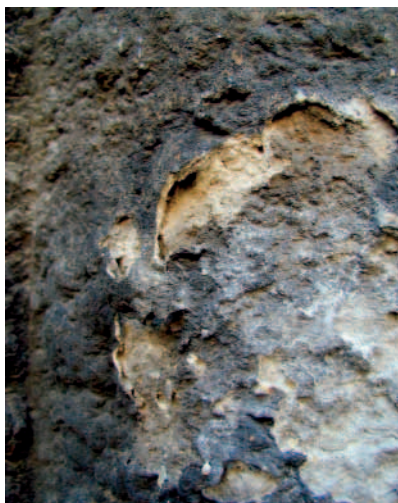
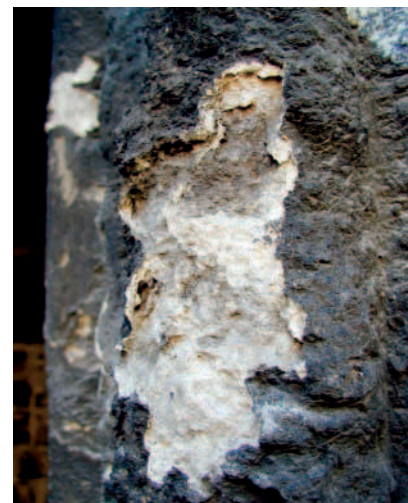
Typische Schäden: Es liegen mehrere Gipskrusten übereinander, die eine ausgeprägte Mürbzone mit zahlreichen Hohlräumen ausgebildet haben.

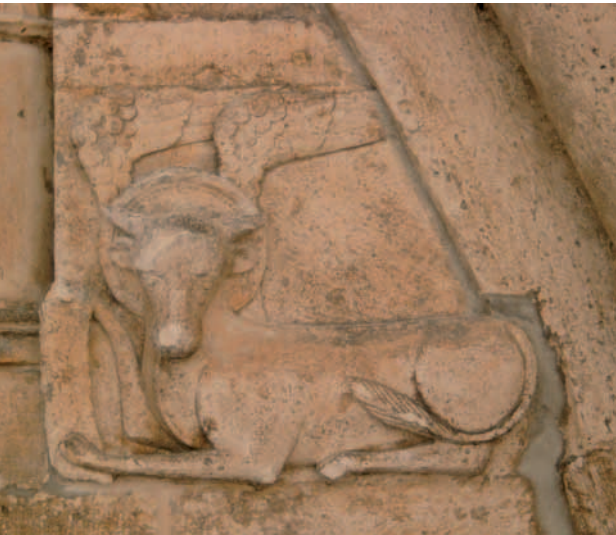
Zwischenstand der Bearbeitung an der Figur des Evangelisten Lukas als Stier mit Flügeln. Man kann noch erkennen, wo ausgebessert werden musste.

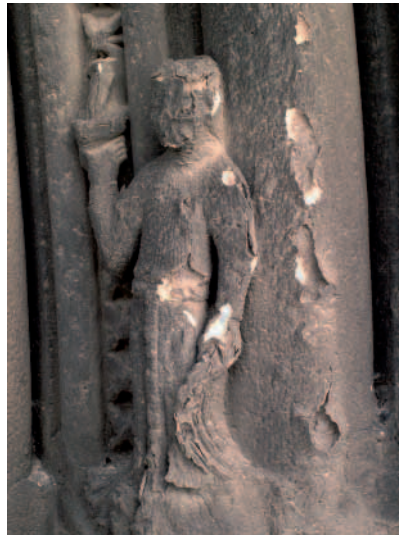
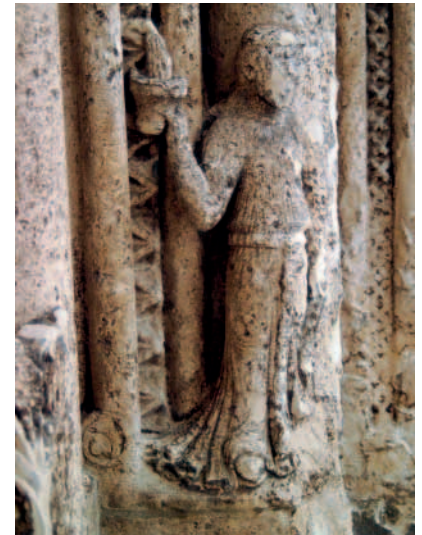
Vorher und Nachher der Figur einer Fackelträgerin. Die Stellen, an denen ausgebessert werden musste, sind auch hier noch sichtbar.
