# Kunterbunter IMPERIAL WHITE

In der 24. Folge unserer Serie über Schadensfälle geht es um einen Belag aus IMPERIAL WHITE. Die Plattenlieferung widersprach der Vereinbarung anhand eines Musters. Der Lieferant musste die vom Verleger geforderte Minderung akzeptieren.

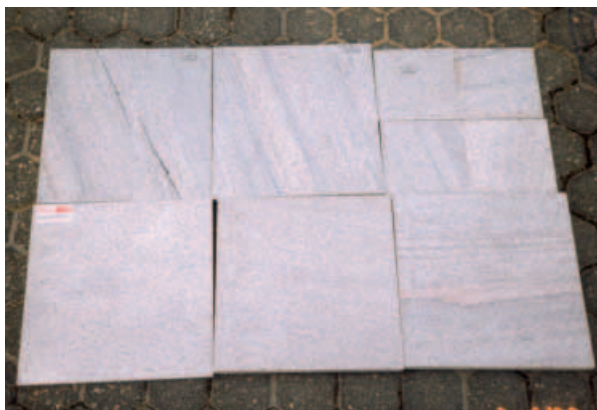
**Bild 1: Musterplatten von drei Großhändlern**

In Vorbereitung des Ortstermins hatte der Sachverständige von drei namhaften Großhändlern Platten der Gesteinssorte IMPERIAL WHITE als Vergleichsmuster besorgt. Fachleute wissen, dass Farb- und Strukturschwankungen in einer gewissen Bandbreite zulässig sind. Die Bandbreite wird im Vorfeld anhand von Musterplatten festge-

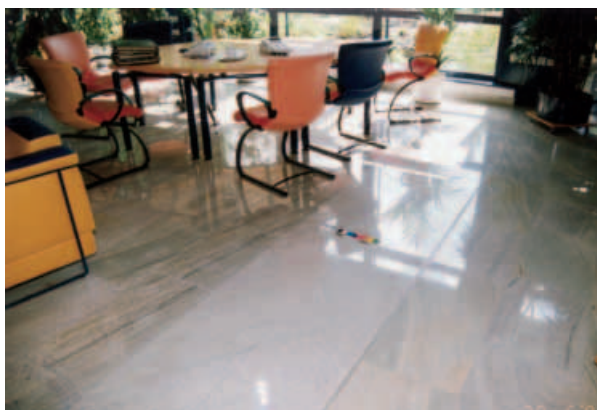
**Bild 2: Die beiden mittleren Bahnen entsprechen der bestellten Qualität.**

Der mit der Verlegung beauftragte Unternehmer hatte den Stein in Italien bestellt, per Handschlag. Die Sortierung hatte er anhand eines Musters ausgewählt; diesem Muster eines hellen Typs von IMPERIAL WHITE mit leichten Schwankungen entsprechen die mittleren Bahnen auf Bild 2. Der Unternehmer hatte eine entsprechende Musterplatte mit nach Hause genommen. Die Lieferung war dem Unternehmer zufolge »kunterbunt«; sie stamme nicht aus gleichartigen Blöcken und sei daher minderwertig, erklärte er. Er ließ die Platten nach Farben sortieren. Diese Sortierung ergab 15 Stapel. Bei der Verlegung ordnete der Unternehmer bestimmten Bereichen bestimmte Farben zu und setzte die Farbfelder teilweise mit PALISANDRO ab.

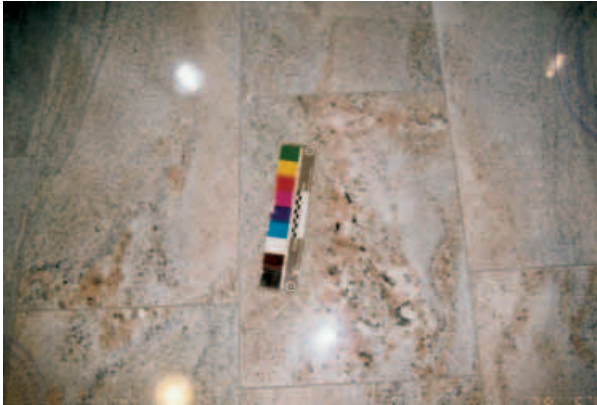
**Bild 3: Stark strukturierte Bodenplatten**

legt; zur Sicherheit werden die Musterplatten halbiert, sodass bei jeder Vertragspartei ein Muster verbleiben kann. Die in der Halle der ehemaligen Kaserne verlegten Bodenplatten entsprechen dem vom Unternehmer vorgelegten Muster jedoch in keiner Weise. Der Sachverständige hatte noch nie derart starke Farb- und Strukturschwankungen an Platten aus einer Lieferung gesehen. Er berechnete denn auch eine Minderung, nach der Methode von Prof. Aurnhammer. Der Boden sei nutzbar und es bestehe keine Unfallgefahr; die Minderung resultierte allein aus dem durch die Vielfarbigkeit verursachten negativen Erscheinungsbild, das zwar in Teilbereichen durch die starke Begrünung und Möblierung nicht so sehr zum Tragen komme, aber dem Betrachter nach einer Komplettäumung der Bürohalle eklatant ins Auge springen würde.

Der Sachverständige empfahl, aufgrund der durch die Mischlieferung verursachten optischen Mangelhaftigkeit eine Minderung in Höhe von 20%.

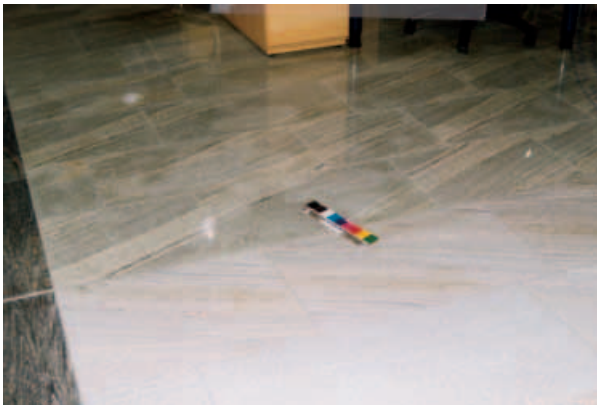
**Bild 4: Andersfarbig sortierter Bereich**
