Glatte Rampe

In der 25. Folge unserer Serie zum Thema Schadensfälle geht es um einen Unfall, verursacht durch eine glatte Rampe. Das Gefälle war zu steil. Der Kläger erhielt eine Abfindung (Vergleich).

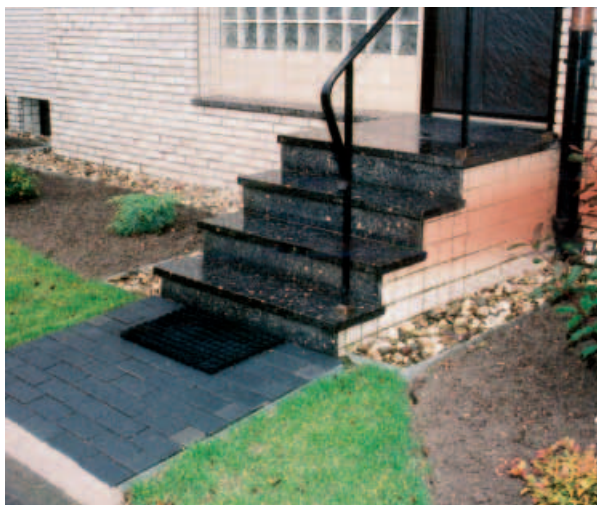
Bild 1: Gesamtansicht der Treppe und des Gehbelags

Der hier vorgestellte Schadensfall betrifft eine viersteigige Außentreppe, bestehend aus einer Stufenplatte mit Stoß aus Betonwerkstein mit einer dunklen Terrazzokörnung als Vorsatz, Oberfläche feingeschliffen. Vor dieser Treppenanlage, die als oberste Steigung ein ca. 1 m tiefes Podest aufweist, war eine geneigte Gehfläche angelegt (Bild 1).

Für die Erstellung des Gutachtens war ein Ortstermin erforderlich, der auf den Tag genau ein Jahr nach dem Unfall stattfand. Die auf Bild 1 dargestellte Situation vor Ort war inzwischen verändert worden.

Vor der Treppe lag jetzt Betonsteinpflaster – im Bereich der Straße leicht erhöht, was an der angezogenen Estrichkante zu erkennen ist. Nach Angaben des Hausherrn hatte der Außenbelag zum Unfallzeitpunkt nicht aus Betonstein-

Die oberen drei Treppensteigungen hatten eine Steigungshöhe von 18 cm. Die unterste Treppensteigung war 15 cm hoch, also 3 cm niedriger als die der anderen Stufen. Diese Differenz liegt außerhalb der Toleranzgrenze der DIN 18065, die bei der ersten Stufensteigung 1,5 cm Differenz zulässt. Das Gefälle des Gehbelags vor der Treppe wird in der Regel mit 1–3% angelegt. Das vor Ort vorgefundene Gefälle lag jedoch extrem hoch bei 9,5%. Im Gutachten wurde zusammenfassend ausgeführt, dass nachstehende vier Gefahrenmomente zum Sturz des Klägers führen mussten:

- 1. Unterschiedliche Treppensteigungshöhe (unterste Stufe)
- 2. Extrem starkes Gefälle der Gehfläche
- 3. Absolut zu glatte Oberflächenbeschaffenheit (poliertes Hartgestein)
- 4. Einsetzender Schneefall

Polierte Naturwerksteinplatten sind für eine Verlegung im Außenbereich grundsätzlich nicht geeignet; durch die Art ihrer Verbauung war die Sturzgefahr bei Schneefall geradezu vorprogrammiert.

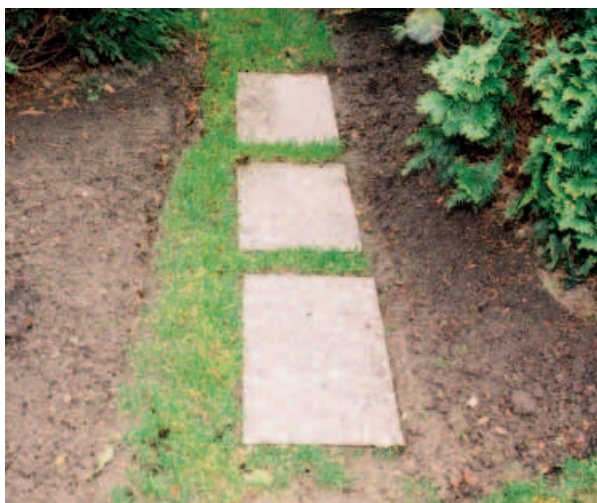
Bild 2: Die vom Unfallort in den Garten verlegten Bodenplatten

pflaster, sondern aus Bodenplatten (ROSA LIMBARA poliert) bestanden. Diese Bodenplatten hatte man nach dem Unfall im Gartenbereich verwendet, siehe Bild 2.
