Seminar:

Sandsteinsanierung aktuell

Ende 2005 fand im Schweizer Lenzburg ein Seminar mit dem Titel »Schalenbildung am Sandstein – Maßnahmen?« statt. Fachleute diskutierten über Ursachen von Schäden und mögliche Konservierungsmaßnahmen.

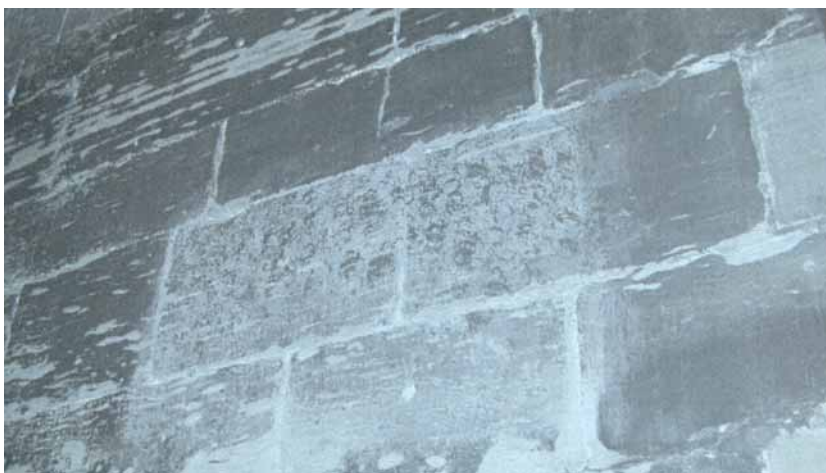
Sandstein mit typischen Schäden

Tobias Hotz aus Weinfeld in der Schweiz definierte in seinem Beitrag den Unterschied zwischen Schalen, die unter der Oberfläche laufen, und Krusten an der Oberfläche. Schalen treten an Gebäuden in der Regel erst an der Westseite, dann an der Süd-, der Nord und schließlich an der Ostseite auf; die Bildung ist also vom Wetter abhängig. Eine entschei-

dende Rolle spielt, wie schnell der nasseregete Stein wieder trocknet. Auch Salze sind für die Bildung von Schalen verantwortlich. Wie man mit Schalen umgehen soll, hängt von der jeweiligen Situation ab: »Viele Wege führen nach Rom.« Als Beispiele nannte er vorsichtiges Ablösen oder Hinterfüllen mit abgestimmten Füllstoffen.
