Natursteinsanierung Stuttgart 2006:

# Praxis Denkmalpflege

Bei der 12. Fachtagung Natursteinsanierung in Stuttgart wurden aktuelle Verfahren und Projekte aus Praxis und Forschung vorgestellt. Fast 200 Denkmalpfleger und Firmenvertreter nahmen an der Veranstaltung teil.

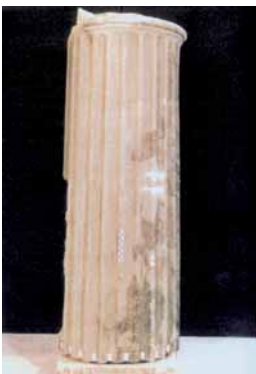
Säulenstumpf mit verschiedenen KSE-gebundenen Ergänzungsmassen

Diplom-Restaurator Thomas Schubert aus Berlin referierte über seine Erfahrungen mit KSE-gebundenen Ergänzungsmassen in der Natursteinrestaurierung. Besonders wichtig sei das Verhältnis der einzelnen Zuschlagstoffe zueinander; bei ungeeigneten Kombinationen könne es zu Rissbildungen und anderen Problemen kommen. Aus diesem Grund und um eine gut modellierbare Masse zu erhalten, hat der Restaurator eine ganze Reihe von teilweise sehr aufwändigen Versuchen durchgeführt. Dabei kamen auch Pigmente zur Anwendung, so dass eine für die Praxis taugliche Masse entstand, berichtete Schubert.

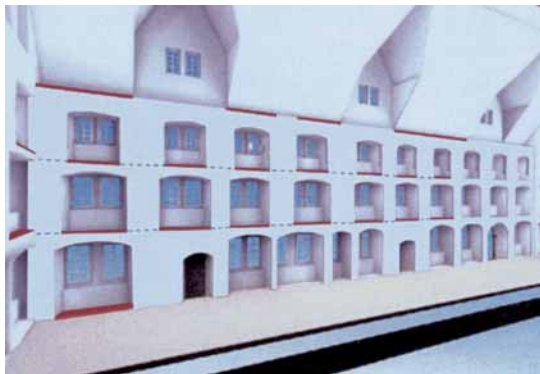
An diesen Stellen wurden die Mauern des Hochzeitshauses in Hameln bewehrt.

Am Nachmittag standen Restaurierungsberichte aus verschiedenen Städten auf dem Programm. **Dr. Ulrich Huster** vom Haz Ingenieurbüro in Kassel berichtete von Arbeiten, die am Hochzeitshaus in Kassel durchgeführt werden mussten. Da es Probleme mit der Statik gab, mussten die Wände an einigen Stellen ertüchtigt werden. Mit Bewehrungsstäben wurde der Druck von den Mauern genommen; dabei traten allerdings Risse auf, die aufwändig repariert werden mussten. Heute ist in dem Gebäude ein Museum eingerichtet.
