# Graffiti: Entfernung missglückt

Im 32. Teil unserer Serie über Schadensfälle berichten wir über eine fehlerhaft durchgeführte und daher nicht erfolgreiche Graffiti-Entfernung. Kläger und Beklagte einigten sich auf einen Vergleich.

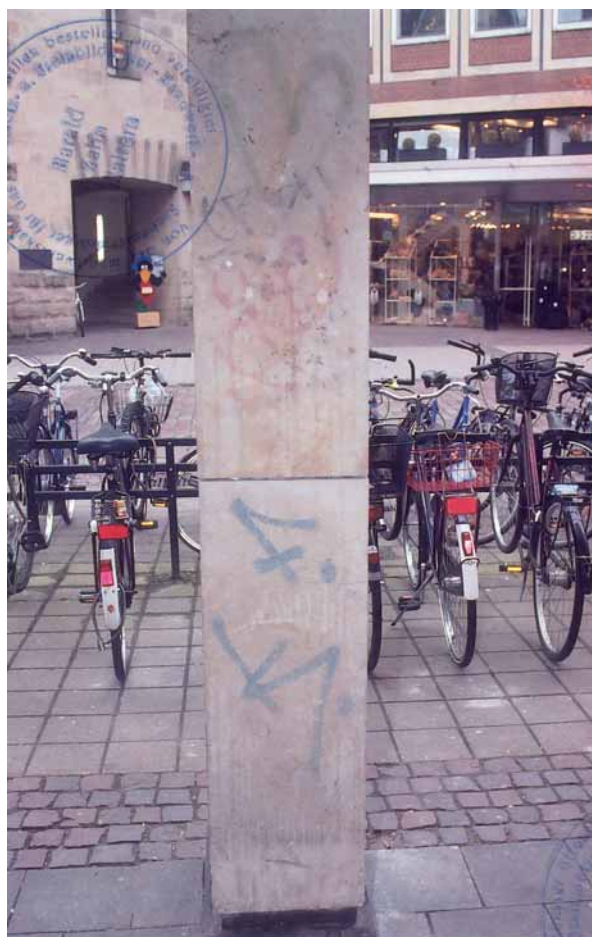
Stützenbekleidung mit Graffiti-Spuren
