6.12. Treppe mit markierter Vorderkante

Schulungszentrum Fila Industria Chimica SpA in San Martino di Lupari (Padua), Italien

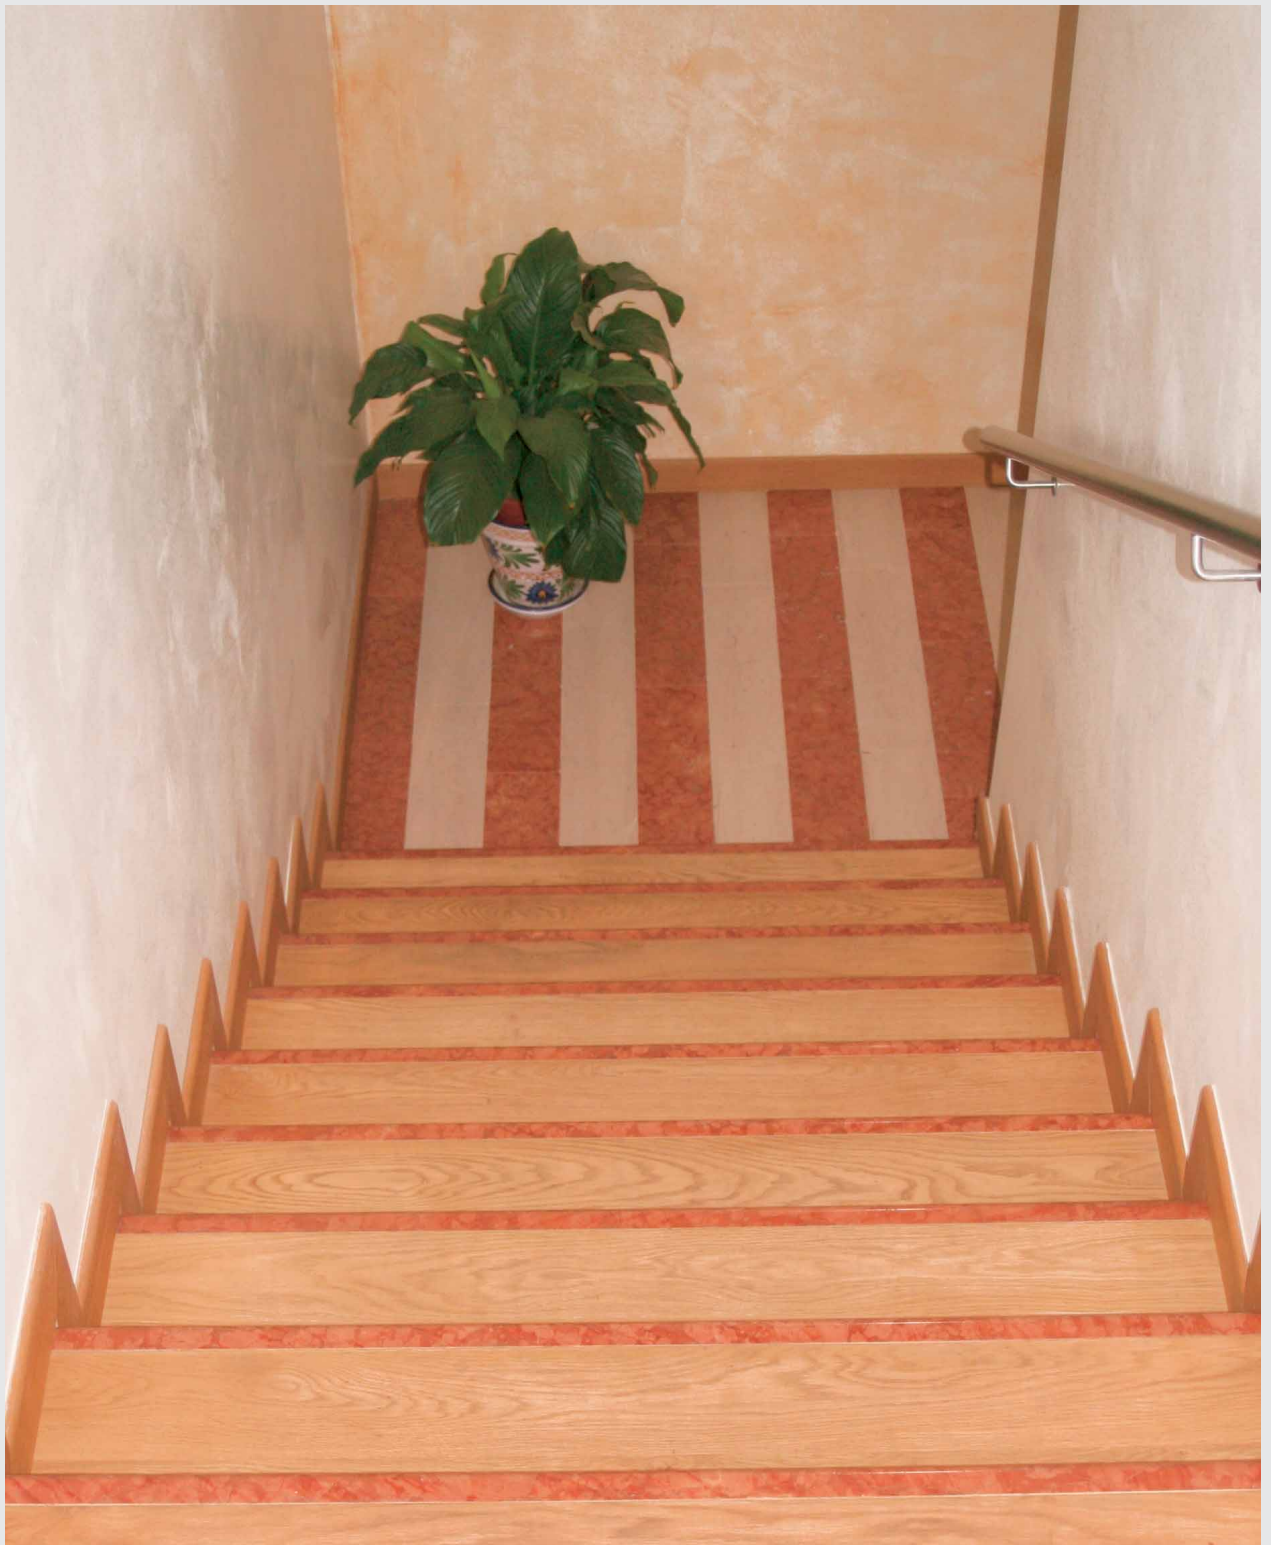
Durch einen Materialwechsel im Treppenauftritt wird die Stufenvorderkante auch für Nutzer mit eingeschränktem Sehvermögen gut erkennbar.

Bei der umseitig abgebildeten Treppenanlage wurden die Stoßtritte und Podestflächen in Naturstein ausgeführt. Anders, als sonst üblich, endet der Stoßtritt nicht unter dem Auftritt; stattdessen sind Stoß- und Auftritt flächenbündig versetzt. Dadurch wird die Stufenvorderkante zusätzlich betont, was gut aussieht und auch sicherheitstechnische Vorteile hat: Die Markierung ist eine Hilfe für Menschen mit eingeschränktem Sehvermögen.
