PROCON TT 49:

Konservierung einer Grabkammer

In Theben wird derzeit die vom Verfall bedrohte altägyptische Grabkammer des Neferhotep wissenschaftlich erschlossen und konserviert. An dem Projekt PROCON TT 49 sind argentinische Archäologen und Ägyptologen sowie deutsche Diplomrestauratoren beteiligt. Zum Einsatz kommen moderne Konservierungstechniken, u.a. die Laserreinigung.

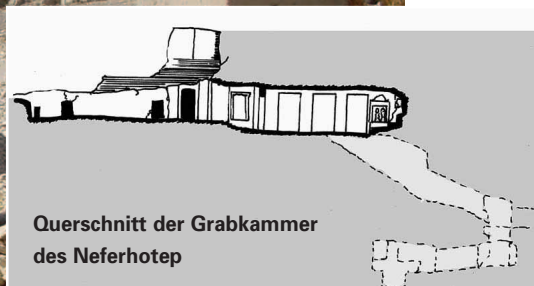
Querschnitt der Grabkammer des Neferhotep

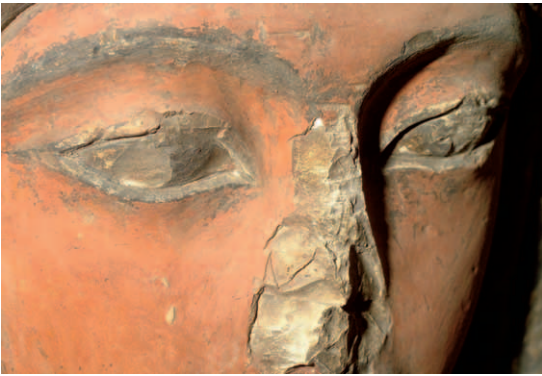
Durch anthropogene Einflüsse geschädigter Gesichtsbereich der farbig gefassten Kalkstein-Statue des Neferhotep

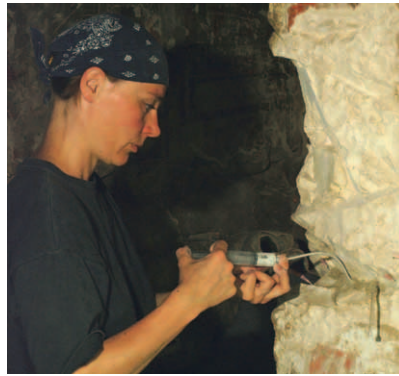
Riss- und Hohlraumverfüllung des geschädigten Kalksteingefüges mit mineralischem Injektionsmörtel

Auf der Grundlage ausführlicher Untersuchungen wird ein objektspezifischer Maßnahmenkatalog erstellt, der in jährlich stattfindenden Arbeitskämpfen Schritt für Schritt umgesetzt wird. Im Vordergrund steht die strukturelle Sicherung des historischen Bestands durch Injektion von Steinrissen und -klüften, Verklebung und teilweise Verdübelung von Steinbruchstücken, Hinterfüllung von Putzhohlstellen, strukturelle Putzkonsolidierung, Sicherung der Malschicht und Anböschungen der fragilen Wandmalereiränder, Steinerfüllung sowie Putz und Malschichtkittungen. Erst danach kann die Reinigung der stark verschmutzten Malerei- und Steinoberflächen erfol-
