Fettig, fettig!

In der 41. Folge unserer Serie über Schadensfälle geht es um einen stark verschmutzten Treppenhausbelag bei einem Café mit Backwarenverkauf. Die Beweissicherung ergab eine tatsächlich untragbare Verschmutzung. Zur Klage kam es nicht.

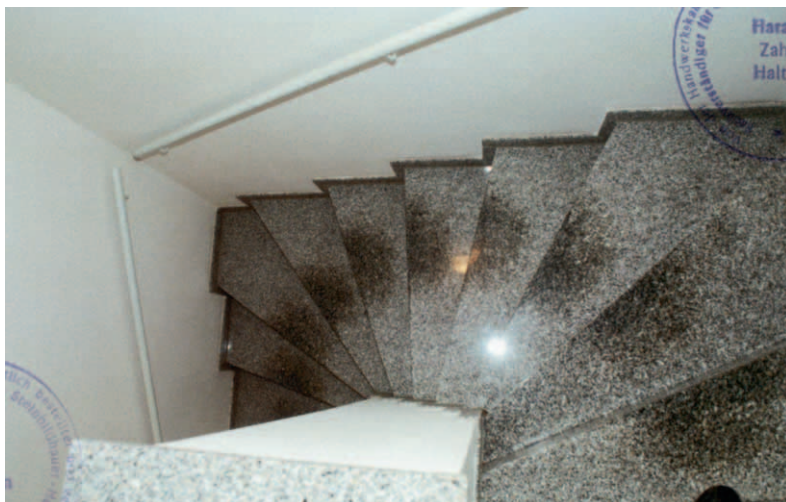
Die Stufen zum Keller sowie der Bodenbelag im Flur hinter dem Café waren sehr stark verschmutzt. Der Sachverständige führte dies darauf zurück, dass der Naturwerkstein in keiner Weise mit einer

schützenden Fleckbehandlung versehen worden war. Somit war der Stein der extrem starken Belastung

durch Mehl, Fette, Öle und Fettsäure schutzlos ausgesetzt. Der ausführende Unternehmer hatte am Vortag des Ortstermins versucht, mit einem Fleckentferner – Produkt eines bekannten Herstellers – eine Fleckentfernung durchzuführen. Diese Maßnahme war nur zum Teil gelungen und auch nur in begrenztem Umfang probeweise durchgeführt worden. Während des

Fettflecken auf der Kellertreppe

müsste zweimal pro Tag sachgerecht in angemessener Weise gereinigt werden, befand er; allerdings wäre ein solcher Aufwand vermutlich nicht praxismäßig. Das gezielte Ausweisen von Reinigungs-zonen im Cafe, im Treppenhaus und im Kellerflur könnte einen Teil der Verschmutzung verhindern.

Die Verschmutzungen waren so massiv, dass sie dem Gutachter nicht tragbar erschienen, und zwar nicht nur aus optischen, sondern auch aus hygienischen Gründen. Allerdings äußerte er Bedenken, was die Reinigung der Treppe mittels Spezialreiniger oder den Ersatz des bisherigen durch einen neuen Natursteinbelag betrifft; auch ein gereinigter oder ein neuer Belag würde bei gleichbleibender Belastung erneut ähnlich stark verschmutzen, erklärte er. Der Belag

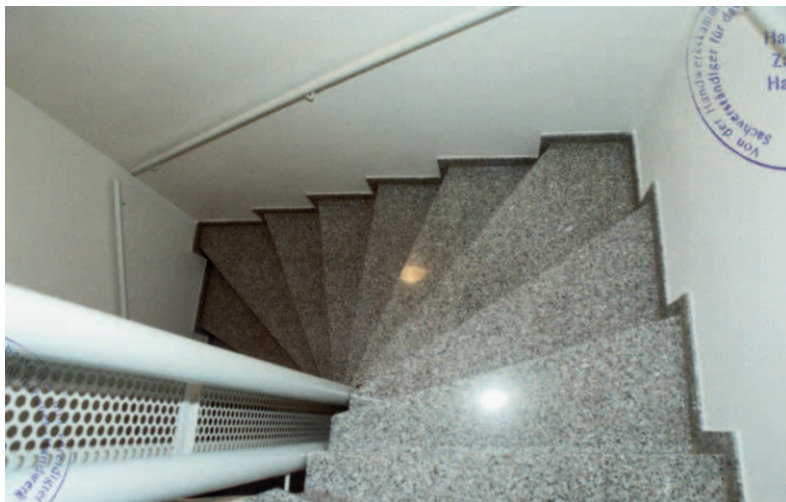
Treppe ohne Flecken in den Obergeschossen

Ortstermins stellte der Sachverständige außerdem fest, dass die Treppe zum Obergeschoss absolut fleckfrei war.

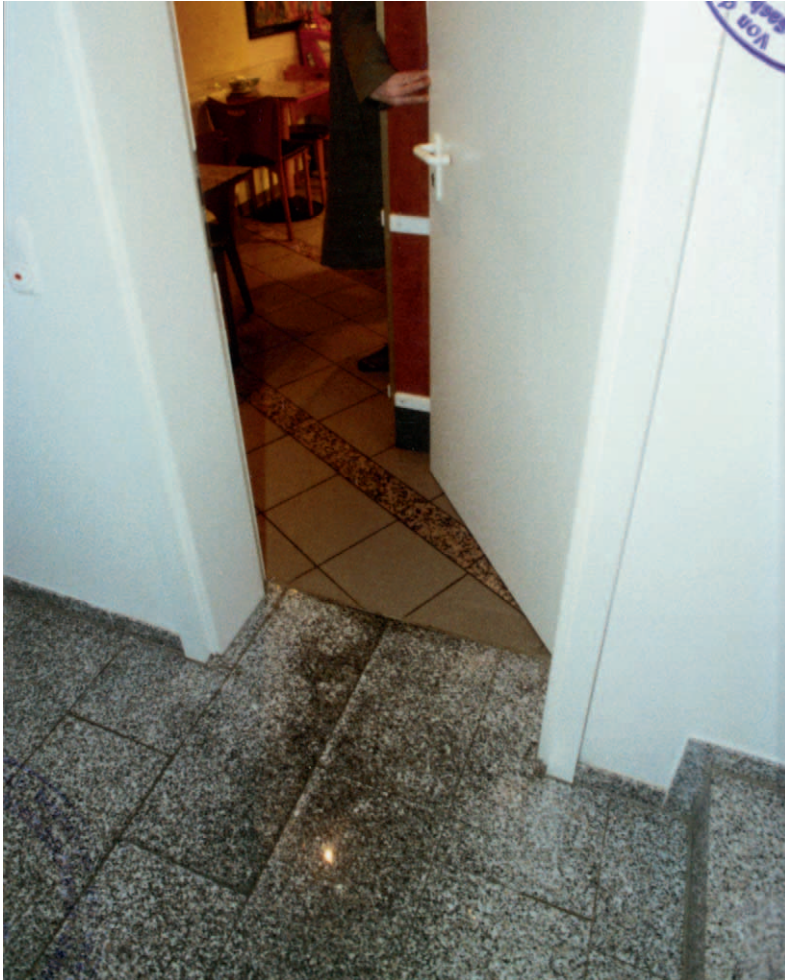
Fettflecken am Ausgang Cafe auf den Bodenplatten des Flures
