Park Sanssouci:

Komplettsanierung der Kolonnade

In Potsdam nimmt die Stiftung Preußische Schlösser und Gärten das größte deutsche Natursteinrestaurierungsvorhaben in Angriff. Bis 2012 soll der Säulengang gegenüber dem Neuen Palais wieder aufgebaut sein – samt Triumphtor und tangierenden Pavillons. Es geht um insgesamt 800 m³ Sandstein.

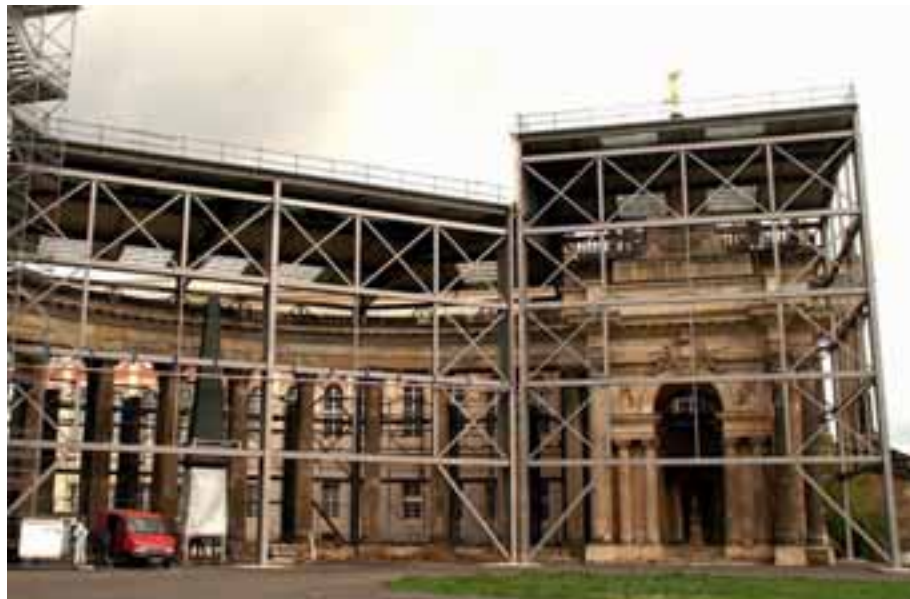
Ein Teil der Kolonnade samt Triumphthor und Einhausung

Die praktischen Arbeiten haben mit dem Abbau reparaturbedürftiger Bauteile bereits begonnen. Der jeweils aktuelle der insgesamt drei Bauabschnitte verschwindet hierbei komplett unter einer selbsttragenden Schutzeinhausung. Wie Röper erläutert, ist diese werkhallenartige Konstruktion aus Stahl und Schutzplanen »unumgänglich, um die Austrocknung der im Laufe der Jahre stark durchfeuchteten Sandsteine sowie die witterungsunabhängige Durchführung der Sanierungs- und Instandsetzungsmaßnahmen zu ermöglichen«. Feuchte Steine ließen sich naturgemäß nicht im notwendigen Umfang bearbeiten.

Nötig sei die Einhausung aber auch deshalb, weil sich ein herkömmliches Baugerüst weder aus denkmalpflegerischen noch aus statischen Gründen an den originalen Natursteinbauteilen befestigen lasse. Die Halle folgt sowohl bzgl. der Gebäudehöhe von rund 28 m als auch bzgl. des Gebäudegrundrisses in vereinfachter Form der Geometrie der Kolonnade. Um die Eingriffe in die vorhandene, denkmalgeschützte Bodenpflasterung zu minimieren (die so genannte Mopke, also Pflastersteine, die nach einem bestimmten Muster mit der schmalen Längsseite nach oben in den Sandboden eingearbeitet wurden), werden die Lasten des 700 t schweren Stahlbaus an wenigen Punkten zusammengeführt und in Einzel-

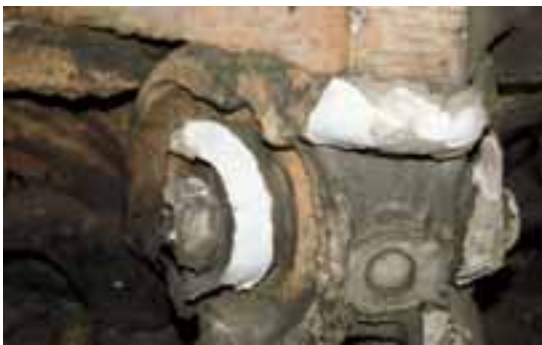
Demontiertes Kapitel aus UMMENDORFER. Die Kruste steht noch. Dahinter sandet der Stein stark ab.

Eine besondere Verwitterungserscheinung tritt beim UMMENDORER zu Tage: Dort, wo es durch Umwelteinflüsse zu Salzausblühungen und Verkrustungen kam, existieren zwar noch die dichten Krusten an der Steinoberfläche; teils stehen sie bis 2 cm vor der Kontur. Doch dahinter bröseln der Sandstein regelrecht weg. Verfestigungen und Verschluss an der Oberfläche hätten damit zum Substanzverlust im Steingefüge geführt, berichtet Röper. In der Tat sind manche Werksteine deutlich ausgehöhlt. »Daneben gibt es aber auch zahlreiche mechanische Beschädigungen am Sandstein, die durch sehr unterschiedliche Ursachen entstanden sind, etwa Korrosionssprengung oder auch Vandalismus«, erläutert der Natursteiningenieur.

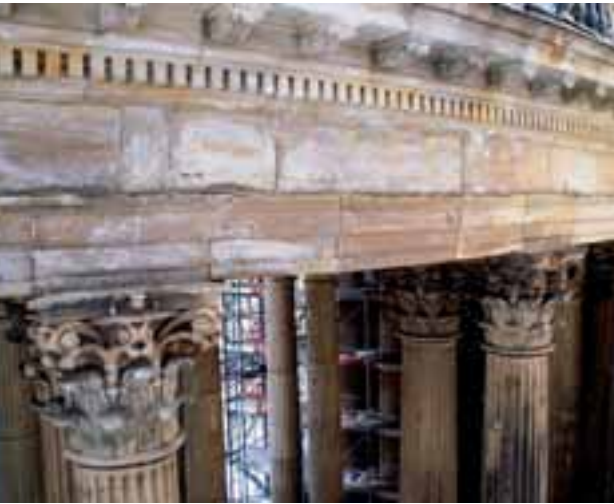
Säule und Architrav (rötlich): WÜNSCHELBURGER, darüber (hell) RACKWITZER, buntes Einsprengsel im Architrav: UMMENDORFER, Balustrade: COTTAER

Die anschließende Verlustkartierung ergab, dass verschiedene Teile der Kolonnade verschollen sind, beispielsweise die Kuppel über dem Triumphthor und der Verbinder zum Süd-Commun. Teile der Nordkolonnade sind zudem eingestürzt oder rückgebaut und eingelagert worden. Die Materialkartierung gab überdies Aufschluss über den verwendeten Naturstein. So haben die Erbauer der Kolonnade vorwiegend auf UMMENDORFER (wie beim Magdeburger Dom) und WÜNSCHELBURGER Sandstein zurückgegriffen. Bei späteren Sanierungen – so zwischen 1895 und 1926 durch Zeidler & Wimmel – kamen schlesische Sandsteine (RACKWITZER und WARTHAUER) und später auch sächsische Varietäten (u. a. COTTAER und REINHARDTSDORFER) zum Einsatz.

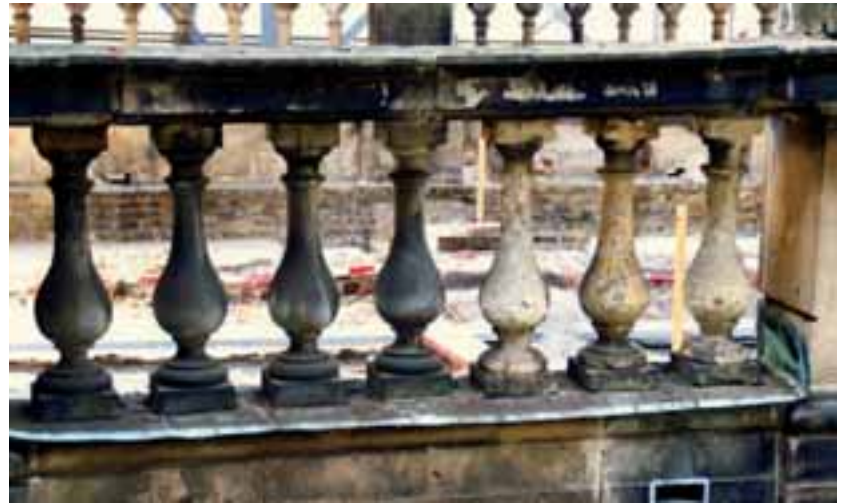
Rechts drei Baluster aus COTTAER, links vier aus WARTHAUER

Während Röper die Feuchtigkeitsschäden v. a. als Folge fehlender Pflege z. B. im Bereich der Dächer auf den Säulengängen sieht, führt er die Verwitterungsfolgen maßgeblich auch auf die jeweilige Sandsteinvarietät sowie die Lage des Bauteils zurück. Das Abschuppen sei zum Beispiel ein typisches Verwitterungsbild des COTTAER Sandsteins. V. a. bei den Balustern auf den Kolonnadedächern ist das Abschuppen offensichtlich schon weit fortgeschritten.

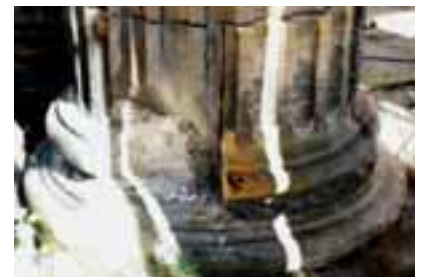
Absandungen und Aushöhlungen an Säulenbasen (UMMENDORFER)

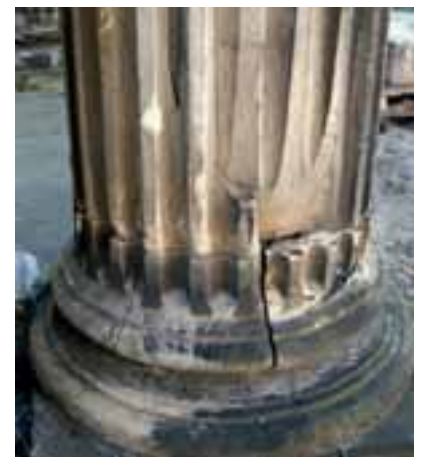
Konstruktiv bedingte Risse in den Säulen, die bei thermischer Belastung nur nach Osten ausweichen konnten; links und rechts sind sie zwischen Commun und Triumphptor eingeklemmt.

»Bei der Kartierung der sichtbaren Schäden an den Oberflächen traten v. a. die für Sandsteinbauwerke typischen Verwitterungs- und Feuchtigkeitsschäden hervor, aber auch zahlreiche Risse, die auf schwerwiegende konstruktive Mängel hinweisen«, erzählt Röper. Das thermische Verformungsverhalten der Kolonnade betrachtet er als das zentrale statische Problem des Ensembles. »Da die Säulengänge zwischen den Pavillons und dem

Triumphthor eingespannt sind und somit in ihrer freien Längenänderung behindert werden, können sie bei wechselnder Bauwerkstemperatur nur nach Osten ausweichen. Dies führt zu einer Pendelbewegung der Säulen mit einer Schrägstellung von bis zu 14 cm (!) Lotabweichung«, so Röper. Manche 1 cm-Fuge habe sich auf bis zu 8 cm erweitert. Dieses statische Dilemma sei die Ursache für die vielen Risse und klaffenden Fugen, die immer wieder zu Instandsetzungsmaßnahmen zwan-

gen. Auch der Einsturz von Teilen der Gewölbe der Nordkolonnade im Jahre 1982 sei auf solche thermischen Verformungen zurückzuführen. Die Gurtbögen aus Sandstein würden nur noch durch eiserne Zugbänder gehalten.

Um die Säulenreihen statisch zu sichern, wird bei der Sanierung ein liegender Fachwerkträger aus Stahl in das Dach integriert, der jeweils die Außen- und Innenseite der Kolonnade miteinander verklammert. »Wir wollen das

vorhandene Tragsystem so ertüchtigen, dass es auf die thermischen Verformungen reagieren kann«, so Thiele. »Diese sollen nicht verhindert, sondern wie durch eine Feder wieder zurückgestellt werden«, erläutert er das technische Prinzip. Um das Bauwerk nachhaltig vor Feuchteschäden zu schützen, erhielten die Kolonnadedächer außerdem eine geregelte Dachentwässerung mit Rinnen und Regenfallrohren. Hierzu sehe man ein flaches Pultdach vor; die freie Durchsicht durch die Balustrade vom Ehrenhof des Neuen Palais sei damit wieder gewährleistet.
