Forum für Gespräche:

ARKUS 2007

Elbsandstein in seinen verschiedenen Varietäten war im Juni Gegenstand von Fachvorträgen und Exkursionen in Dresden. Veranstalter der Tagung war der Arbeitskreis zur Erhaltung von Kulturgütern aus Stein, kurz ARKUS.

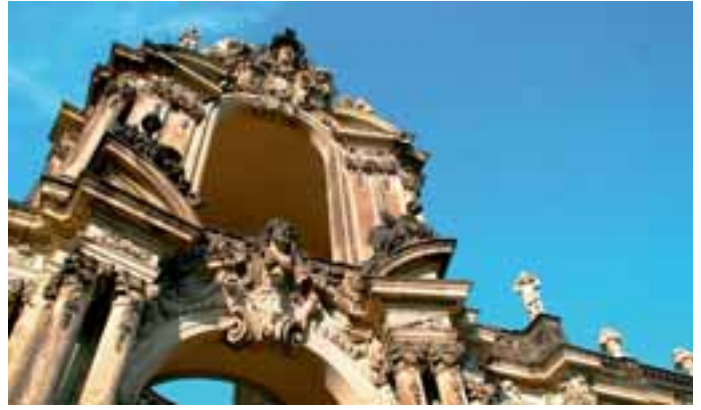
Patina am Zwinger

»Reinigung ‚patinierter‘ Fassaden aus Elbsandstein« lautete der Titel des Vortrags von Dr. Arndt Kiesewetter vom Landesamt für Denkmalpflege Sachsen. Der Beginn einer Verschwärzung von Elbsandstein lasse sich bereits an der neuen Kuppel der Dresdener Frauenkirche beobachten. In Bereichen mit erhöhter Feuchtebelastung, etwa den waagerechten Flächen des Kuppelanlaufs oder den Ablaufbahnen um die Gaupen, träten relativ rasch dunkle Verfärbungen auf. Diese vor allem auf eine Anreicherung von Eisen zurückzuführenden stabilen Verfärbungen stellen laut Kiesewetter noch keine Gefährdung dar. Erst bei intensiveren Verschmutzungen bildeten sich die bekannten Gipskrusten aus, wobei die Übergänge zwischen Verfärbung und abdichtender Kruste fließend seien. Da sich die schwarzen Verfärbungen tiefer in den Stein hineinziehen, lassen sie sich nicht substanzschonend beseitigen, so der Experte. Insofern stelle die Reinigung »patinierter« Fassaden ein schwieriges Problem dar. Durch Abnahme von aufliegenden Krusten und losen Schmutzablagerungen ergebe sich oft ein unbefriedigendes, fleckiges Erscheinungsbild. Das Reinigungsergebnis entspreche zwar dem konservatorischen Ziel einer optimal verbesserten Wasserdampfdiffusionsfähigkeit, doch ästhetischen Ansprüchen werde nicht entsprochen. Besser sei eine vorsichtigere Vorgehensweise, die in den hellen, nicht verfärbten Partien nicht vom maximal Machbaren ausgehen sollte, um den Kontrast zwischen hellen und dunklen Partien nicht zu verstärken. Ganz auf Reinigung zu verzichten, lehnt Kiesewetter ab: »So wird der Schmutz ästhetisiert und unter Umständen dem Verfall Vorschub geleistet.«
