Carraraboden mit Rissen

In der 46. Folge unserer Artikelserie über Schadensfälle beschreiben wir einen Streit um schadhafte Bodenbeläge aus Hartgestein und Carrara-Marmor. Der Verleger hatte nicht einwandfrei gearbeitet. Das Verfahren endete mit einem Vergleich.

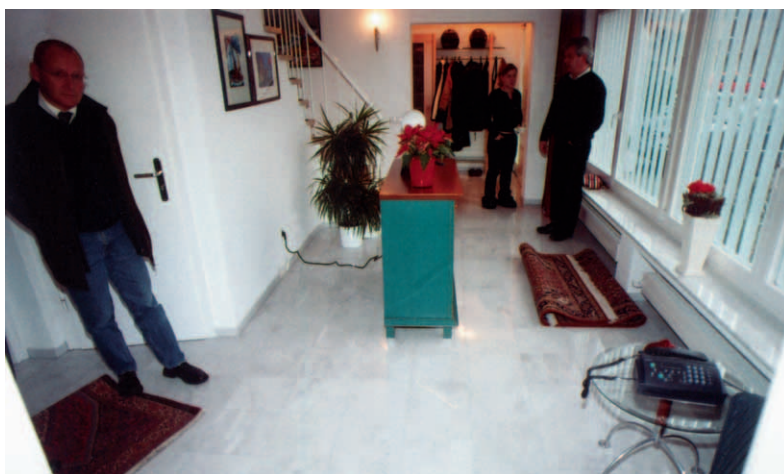
Flur Gesamtansicht

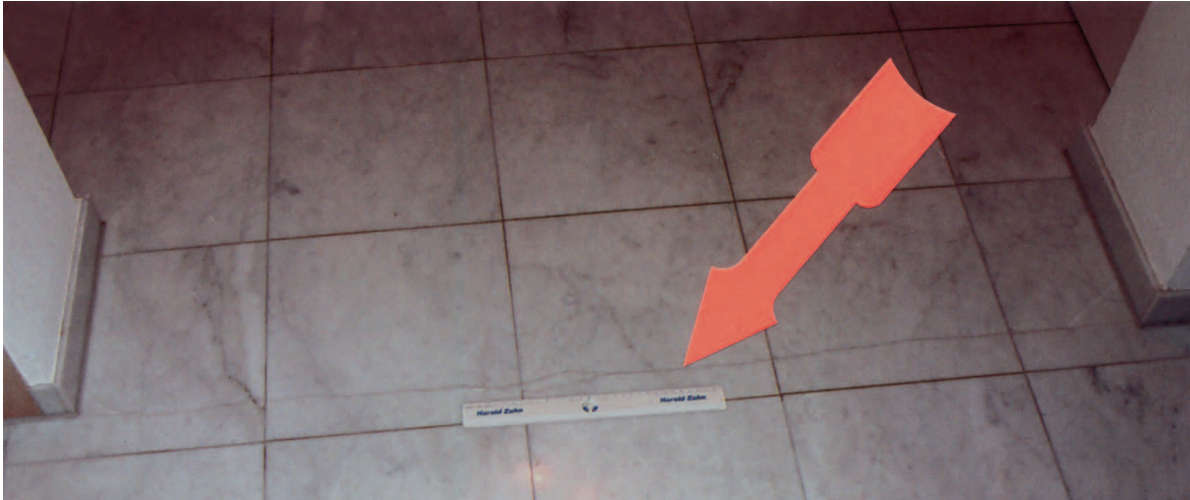
Der Sachverständige stellte fest, der Verleger habe die einfachsten Verlegeregeln nicht beachtet, weshalb die vorgefundenen Schadensbilder vorprogrammiert gewesen seien. Der Estrichleger hatte im Gespräch vor Ort versichert, alle notwendigen Maßnahmen ergriffen zu haben: Eine Dämmschicht habe er ebenso eingebracht wie Dämmstreifen zur aufgehenden Wand hin; auch habe er in den Türdurchgängen Fugen angelegt. Diesen Aussagen zufolge

Riss durch fehlende Dehnfuge im Durchgang

Der Steinmetz hätte vor dem Verlegen die Untergrundflächen prüfen, in Absprache mit seinem Auftraggeber vorgefundene Mängel beseitigen oder aber Bedenken anmelden müssen. Ein Merkblatt zum Verlegen von Bodenplatten auf Estrichen wurde dem Gutachten beigelegt.

Nach Abgabe des Gutachtens wurde der Sachverständige in dem Fall nicht mehr gefragt. Natursteinunternehmer müssen vor der Verlegung den Untergrund prüfen und den Bodenbelag unter Einhaltung der fachlichen Vorschriften und Übernahme der Dehnfugen sach- und fachgerecht einbauen. Wenn sie das tun, können auch keine Risse entstehen.
