Liebfrauenkirche in Trier:

# Die Rose soll neu erblühen

Die Liebfrauenkirche in Trier gilt zusammen mit St. Elisabeth in Marburg als älteste gotische Kirche Deutschlands und als außergewöhnlicher Zentralbau. 1986 wurde sie in die Liste des Weltkulturerbes der UNESCO aufgenommen. Seit Ende Juli 2008 wird der Kirchenraum gereinigt und restauriert.

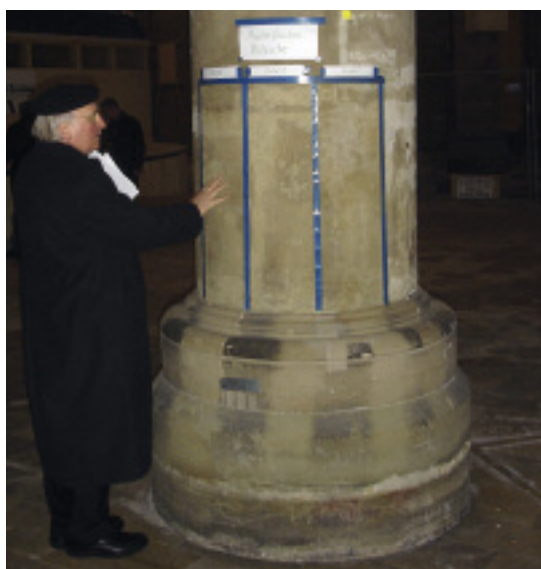
Den Sockelbereichs reinigte man mit einem Oberflächen schonenden Mikropartikelstrahlverfahren.

Der extrem stark verschmutzte Sockelbereich der Natursteinwände und Säulen, mit teilweise geschwärzten Krustenbildungen, stellte bei der Reinigung eine besondere Problematik dar, da hier die Verschmutzungen meist mit Kerzenwachs, Hautfetten und -ölen durchgemengt sind, und mit der an den restlichen Wandflächen angewendeten Reinigungstechnik nicht mit dem erwarteten Erfolg zu bearbeiten waren. Hier sollte ein Mikropartikelstrahlverfahren zur Anwendung kommen. Die Erhaltung der Werksteinoberflächen und deren Bearbeitungsspuren stand bei der Auswahl der Strahlverfahren an erster Stelle. Die Reinigung musste so schonend wie nur möglich ausgeführt werden, die Oberflächen der bedeutenden historischen Substanz durften nicht verletzt werden. Einige im Vorfeld der anstehenden Restaurierungsmaßnahme durchgeführten Reinigungsproben brachten entweder kein ausreichendes Ergebnis, oder eine Verletzung der Oberfläche mit sich.

Bei der engeren Wahl eines den umfangreichen Anforderungen entsprechenden Geräts, konnte der »VARIO PRIMUS 25 Liter«, eine Neuheit der Firma Schmidt Sandstrahltechnik, überzeugen, da er im Druck bereits von 0 bar aufwärts zu regeln ist. In Verbindung mit dem staubfreien und rieselfähigen Spezialreinigungsgranulat SRG ließ sich ein ausgezeichnetes Reinigungsergebnis erzielen. Die Verschmutzungen konnten annähernd rückstandsfrei von den Steinoberflächen entfernt werden, ohne dass diese Schäden nahmen. Für die Reinigung der vorhandenen Steinsubstanz, die aus verschiedenen regionalen Sandsteinvarietäten und einem Kalkstein bestand, stellte sich ein effektiver Arbeitsdruck von 0,3 bar heraus. Vereinzelt wurden besonders stark verkrustete Steine in Bodennähe mit einem Arbeitsdruck von 0,6 bis 0,8 bar nachbehandelt. Aber auch bei dem leicht erhöhten Druck konnten im makroskopischen Bereich keine sichtbaren Schäden festgestellt werden. Über Aufprallwinkel und Düsenabstand zur Oberfläche konnte zusätzlich der Reinigungseffekt gesteuert werden.

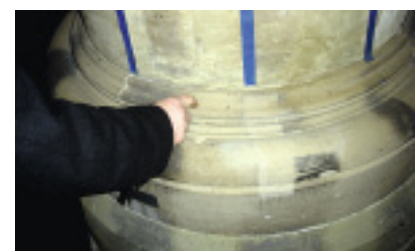
Pfarrer Hans Wilhelm Ehlen erläutert anhand der Testfelder an einer Säule im Kircheninneren die schwierige Abwägung zwischen Reinigungseffekt und Erhalt der Steinsubstanz.

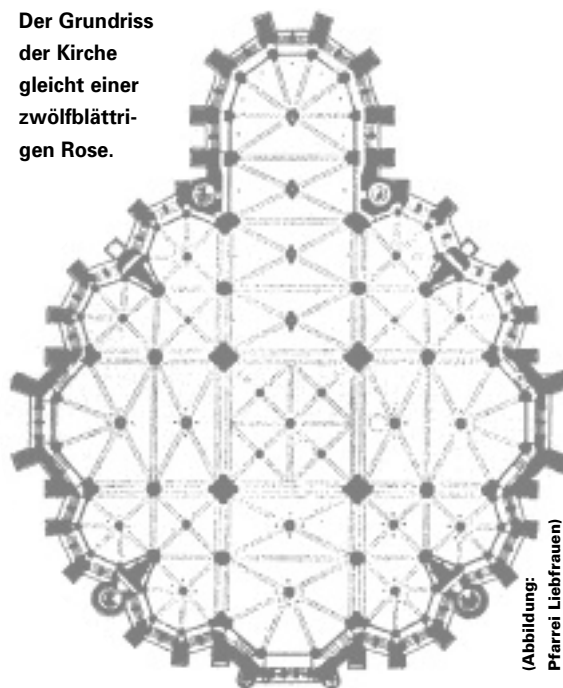
Der Grundriss der Kirche gleicht einer zwölfblättrigen Rose.

Die in der ersten Hälfte des 13. Jahrhunderts begonnene und im selben Jahrhundert vollendete Liebfrauenkirche befindet sich direkt neben dem Trierer Dom im Stadtzentrum und ist mit ihm durch das sogenannte Paradies verbunden. Nach strengen geometrischen Regeln bildet der Grundriss eine zwölfblättrige Rose, ein Symbol der Notre Dame (Liebfrauen), der sie geweiht ist. »Die Rose neu erblühen lassen« lautet auch das werbewirksame Baumotto, das der Trierer Domkapitular und Pfarrer der Kirche, Hans Wilhelm Ehlen mit seinen Praktikanten eronnen hat. Schon im letzten Jahrzehnt hatte man die Außenfassade gereinigt, die nun wieder im warmen Gelb des JAUMONT-KALKSTEINS erstrahlt. Das Dach wurde mit MOSELSCHIEFER aus Mayen neu gedeckt. Jetzt soll die Rose auch innen erblühen: Nach den Restaurierungs- und Konservierungsarbeiten an der Westfassade, die bereits 2003 durchgeführt wurden, erfolgt seit Ende Juli 2008 eine umfangreiche Restaurierung der gesamten Innenraumshale der Kirche. Ende 2009 sollen die Arbeiten, für die 4 Mio. € veranschlagt wurden, beendet sein.

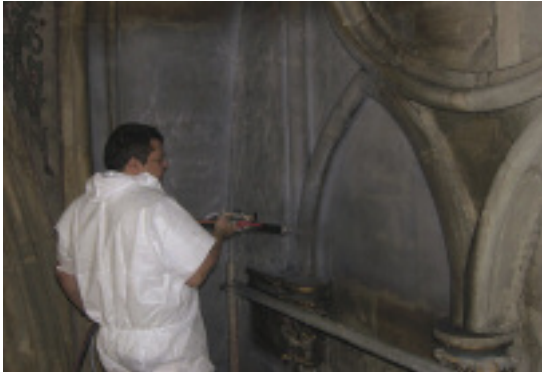
Die Reinigungskomresse aus einem Tonmineral und einem Füllstoff wird mit einer modifizierten Feinputzmaschine großflächig aufgetragen.

reinigung und feuchten Kompressen erreicht werden. Die Oberflächen der Wände wurden mit Industriesaugern mit Mikrofeinstaubfiltern von losen Schmutz- und Staubablagerungen der letzten 130 Jahre befreit. Danach trug man eine Komresse aus einem Tonmineral und einem Füllstoff auf. Hierbei wurde ein bisher für Kleinobjekte ohne polychrome Fassung bestehendes Reinigungsverfahren zur großtechnischen Umsetzung an diesem Objekt weiterentwickelt und stellt somit eine

Alternative zu den bis dato üblichen Verfahren für ungefasste Steinoberflächen dar. Die Reinigungskomresse hat man mit einer modifizierten Feinputzmaschine aufgetragen. So ließen sich schnell relativ große Flächen mit Kompressen eindecken. Durch das Tonmineral wird der Feuchtigkeitseintrag in die Steinoberfläche auf ein bis zwei Millimeter begrenzt. Die Schmutzreste werden durch das Wasser angelöst und durch den Kapillarsog des Tonminerals in die Komresse gezogen. Die Trocknung erfolgt über die Komresse, welche als letzte austrocknet.

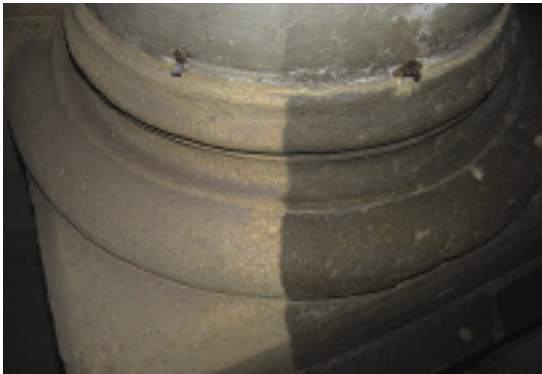
Das Reinigungsergebnis nach dem Mikropartikelstrahlverfahren mit 0,3 bar Arbeitsdruck

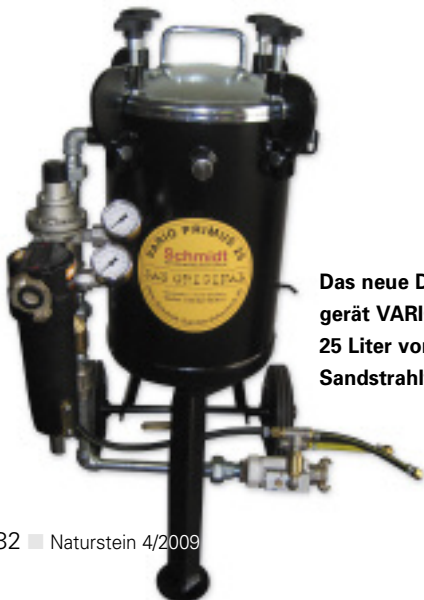
Das neue Druckstrahlgerät VARIO PRIMUS 25 Liter von Schmidt Sandstrahltechnik.
