DBU-Projekt:

# Keupersandsteine ersetzen

An Schloss Friedenstein in Gotha wurden von Juli 2006 bis Februar 2007 umfangreiche Restaurierungsarbeiten durchgeführt. Ziel des von der Deutschen Stiftung Umwelt (DBU) geförderten Projektes war u. a., geeignetes Ersatzmaterial für die beschädigten Keupersandsteine zu finden.

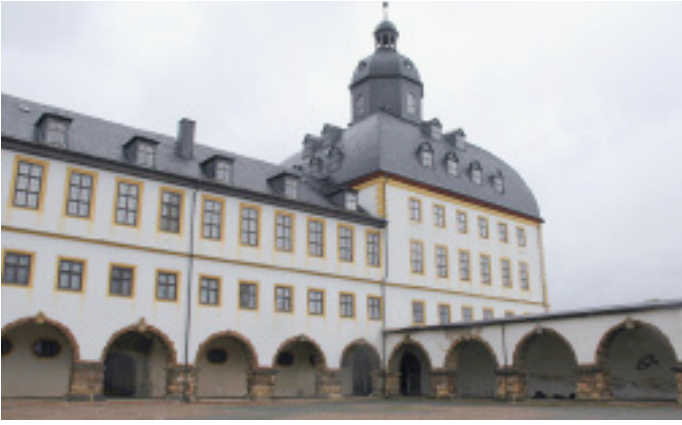
Die Arkaden am Südflügel von Schloss Friedenstein wurden zwei Jahre lang umfangreich restauriert.

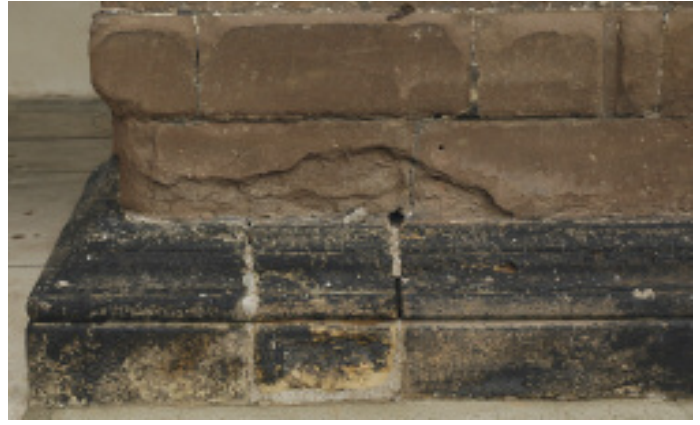
Typische Schalenbildung am stark saugenden Lettenkohlsandstein (oben); dichter Rätsandstein (unten)

V. a. am östlichen Teil des Südflügels, wo zwei Keupersandsteinvariäten verwendet worden waren, wiesen die Arkaden massive Schäden auf. Sämtliche wasserbelasteten Bauteile, darunter Pfeilergesimse, Sockel und Schlusssteine der Bögen, hatten die früheren Baumeister aus einem witterungsbeständigeren Rätsandstein errichtet. Er stammt aus der geologischen Formation des Oberen Keupers und kam aus den Steinbrüchen am »Großen Seeberg« zwischen Gotha und Wechmar, wo

man ihn seit dem Mittelalter abbaut. Die Pfeiler und Bögen bestehen – bis auf spätere Vierungen – aus überwiegend rotbraunen Lettenkohlsandsteinen aus der Formation des Unteren Keupers. Sie sind vergleichsweise sehr porös und wasseraufnahmefähig. Dagegen sind die Festigkeitskennwerte relativ gering. Bei diesen Sandsteinen hatten Ablätterungen (Schuppen), Absandungen und Abschalungen zu umfangreichen Fehlstellen geführt. Originale Oberflächen waren kaum noch erhalten.

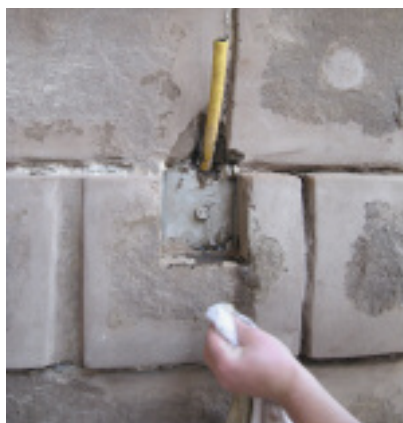
**Steinergänzungen aus Acrylatmörtel und eingeklebter Maueranker an einem Pfeiler**

- Entfernung des gesamten Fugenmörtels, aller Alterergänzungen und Eisenteile
- Reinigung der Werksteine im Pulverwirbelstrahlverfahren
- Steinfestigung mit speziell rezeptierten Kieselsäureestern
- Konservierung und Verschluss der Schalen- und Rissbildungen
- Statische Sicherung der Pfeiler durch kreuzförmig versetzte Anker mit verdeckten Ankerplatten und Verdämmen von Hohlräumen
- Einsetzen von Vierungen und Neuteilen
- Steinerergänzungen und Schlämmen mit acrylatisch gebundenen Steinrestauriermörteln
- Neuverfugung

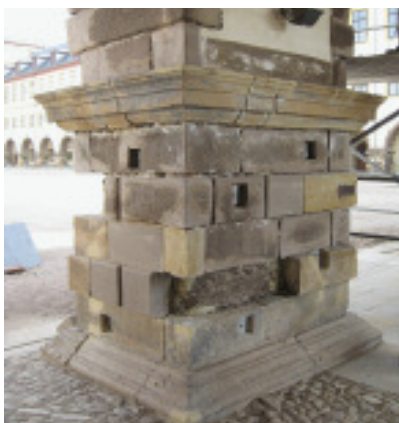
**Pfeiler nach dem Ausarbeiten der Vierungen aus LAUTERBACHER SANDSTEIN**

Neben den Gothaer Steinbrüchen mit rotbraunem Lettenkohlsandstein ermittelte man in Thüringen nur acht weitere Brüche, in denen dieses Material gebrochen wurde. Dazu gehört der Bruch in Lauterbach nördlich des Thüringer Waldes, der gegenwärtig noch zugänglich, aber nicht mehr in Betrieb ist. Früher baute man hier in großem Umfang ab und noch heute verfügt er über Blockgrößen, aus denen Steine für Denkmalzwecke gewonnen werden können. Gegenwärtig ist der Steinbruch als Naturdenkmal ausgewiesen. Für die Restaurierung des Gothaer Schlosses konnte jedoch geborgenes Blockmaterial verwendet werden.

Bereiche, die aus Gothaer Lettenkohlsandsteinen bestanden, wurden mit FREUDENBACHER SANDSTEIN ergänzt. Teilweise hat man auch geborgenes Altmaterial aus dem nicht mehr im Abbau befindlichen Vorkommen in Lauterbach bei Eisenach verwendet.

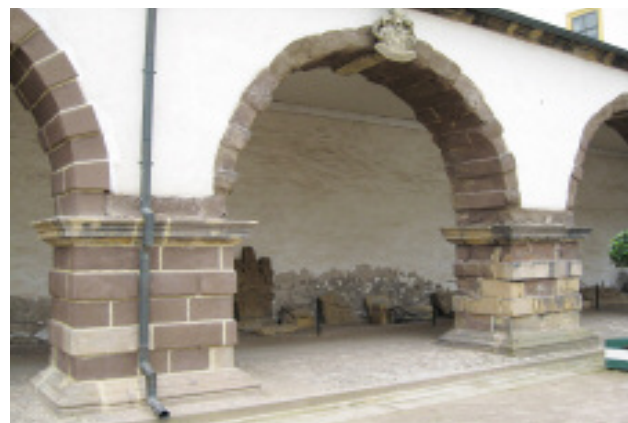
**Restaurierter Pfeiler (I.) mit Vierungen aus FREUDENBACHER SANDSTEIN und SEEBERGER SANDSTEIN**

Bei der Restaurierung der Schlossarkaden verwendete man für Vierungen und Neuteile je nach Ursprungsmaterial andere Natursteine: In Bereichen, die ursprünglich aus Rätsandstein bestanden (Zwischen- und Sockelgesimse), baute man bei großen Schadstellen SEEBERGER SANDSTEIN ein. Außerdem dort, wo sich an den Pfeilern bereits Altergänzungen aus SEEBERGER SANDSTEIN befanden.
