Kloster-Kreuzgang konserviert

Über Jahrhunderte hinweg blieb der Kreuzgang des Ritterstifts St. Peter in Bad Wimpfen nahezu unangetastet. So entging er zwar der Barockisierung, nicht aber dem Verfall. In den letzten Jahren wurde er deshalb umfangreich restauriert.

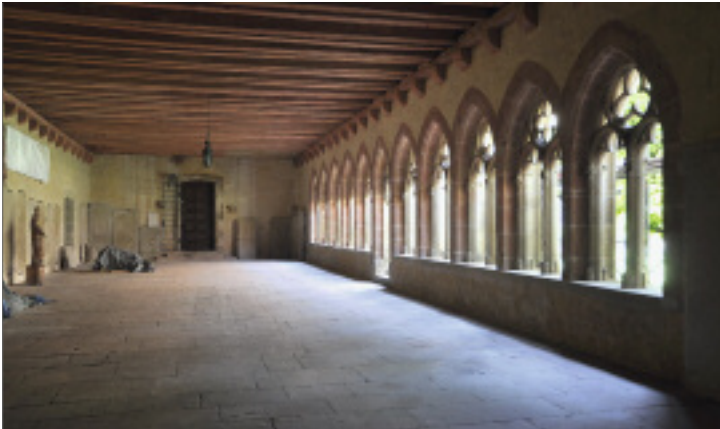
Der ungewöhnlich breite Ostflügel entstand vermutlich im späten 13. Jahrhundert.

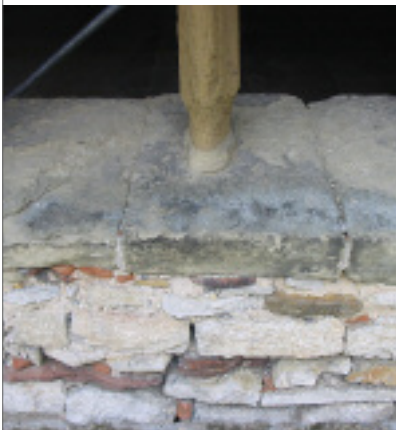
Vorzustand der Mauerabdeckung mit starken Absandungen Foto: Büro AeDis

Die Mauerabdeckung habe man aber aufgrund der starken Schalenbildung fast komplett erneuern müssen. Verantwortlich war hierfür die Firma Stein Form aus Talheim, die auch alle anderen Natursteinarbeiten mit viel Engagement ausgeführt hat. Zum Einsatz kam Mühlbacher Sandstein mit gebeilter Oberfläche. Der Austausch der Abdeckplatten war sehr aufwendig, da auch Platten ersetzt werden mussten, die sich unter den z. T. schadhafte Mittelrippen- und Säulenbasen der Maßwerkfenster befanden. Mit Hilfe einer speziellen Tragekonstruktion zwischen dem Innen- und Außengerüst des Kreuzgangs gelang es, die Säulen und Rippen durch Querstangen und Gurte in einem »schwebenden« Zustand zu sichern. So konnten die Basen erneuert und die Sandsteinplatten untergeschoben werden. Bei der Verfügung entschied man sich aufgrund der Witterungsbeständigkeit für das Material Blei und orientierte sich z. T. an historischen Fugenschnitten. Darüber hinaus ergänzte man u. a. Rundstabelemente an Teilen der Maßwerkbögen und erneuerte einige Vierungen sowie diverse Fensterbänke. Die Firma Stein Form führte außerdem die Mauerwerksverbandelung mit einer speziell auf den Bestand abgestimmten Putz-Rezeptur durch. Dabei wurde der eher ungleichmäßige Charakter des mittelalterlichen Putzes nachgeahmt.

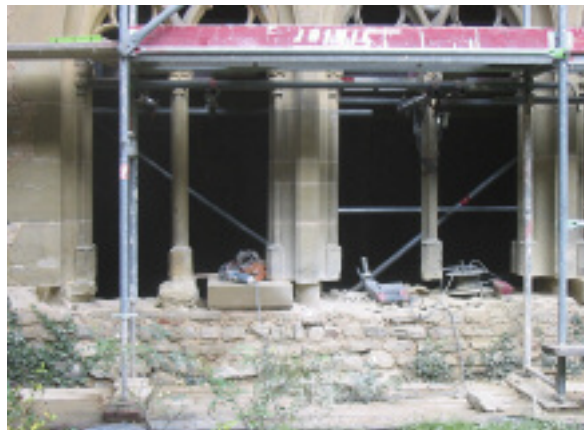
Um die neuen Mauerabdeckungsplatten unterschieben zu können, wurden die Mittelrippen aufwendig gesichert. Foto: Büro AeDis

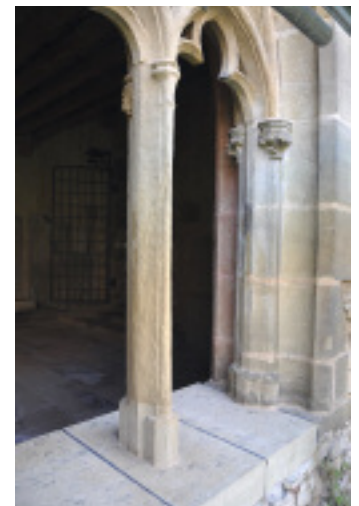
Neue Mauerabdeckung mit geschlammter und an der Basis erneuerten Rippe
