Rettung der Kolonnade

Bei der Restaurierung der Kolonnade am Neuen Palais in Potsdam-Sanssouci arbeiten Forschung und Praxis Hand in Hand. Als Handlungsgrundlage dient ein Forschungsbericht der Deutschen Bundesstiftung Umwelt (DBU).

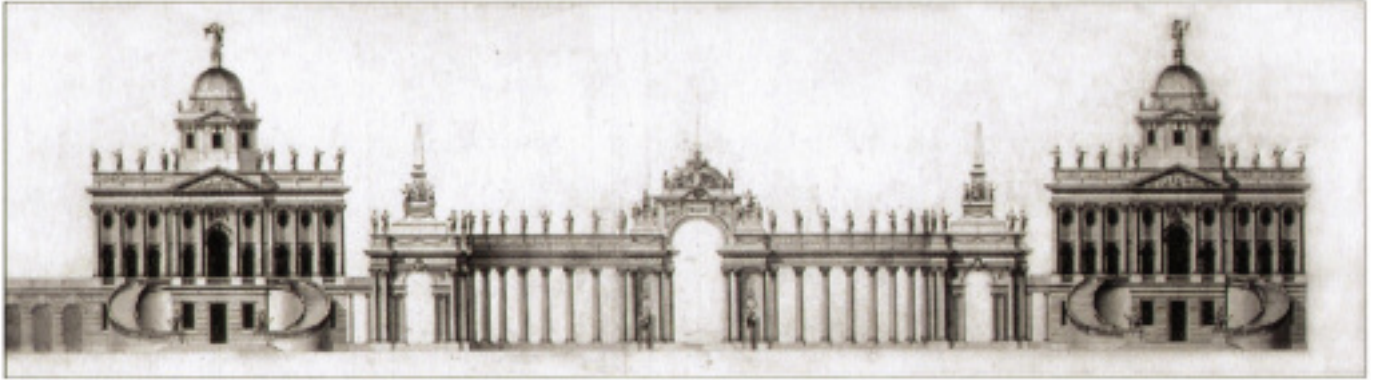
Die Kolonnade wird links und rechts von den »Communs« flankiert. Zeichnung aus dem Gontard-Umkreis; Archiv SPSP

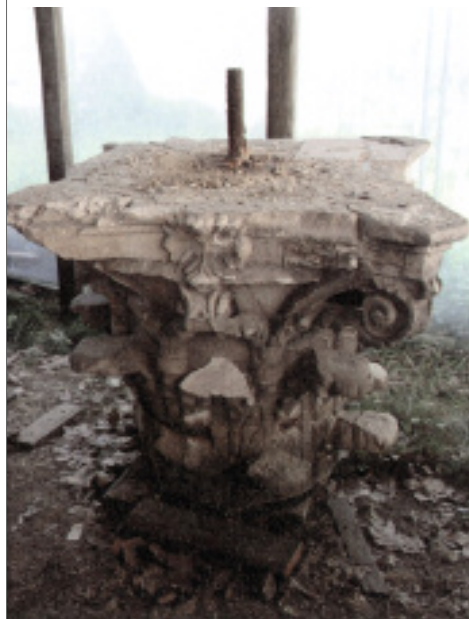
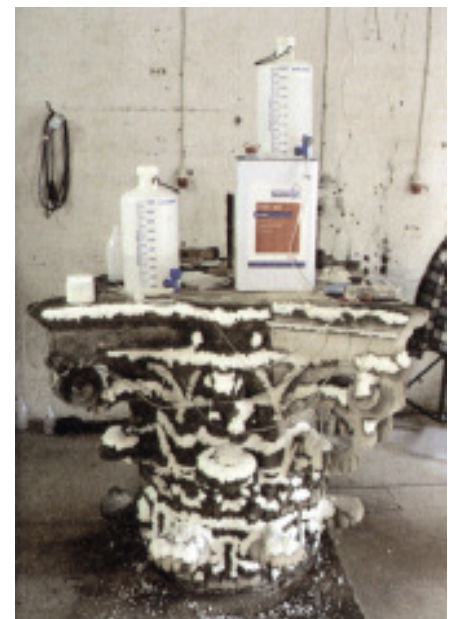
Das Kapitel 29 E im Vorzustand und während der Festigung mit Kompressen und Infusionen

Feuchtigkeit und von innen durch den austretenden Gips forciert«, so Detlef Röper, dem an der Restaurierung beteiligten Ingenieur für Naturstein bei der Stiftung Preußische Schlösser und Gärten (SPSG). Darüber hinaus hatten thermische Spannungen Bewegungen im Bauwerk verursacht und zu erheblichen Abplatzungen an den Sandsteinbauteilen geführt. Im nördlichen Säulengang waren diese so stark ausgeprägt, dass man in den 80er-Jahren die Natursteinelemente dort teilweise zurückbaute. Die korinthischen Kapitelle waren fast vollständig zerstört.

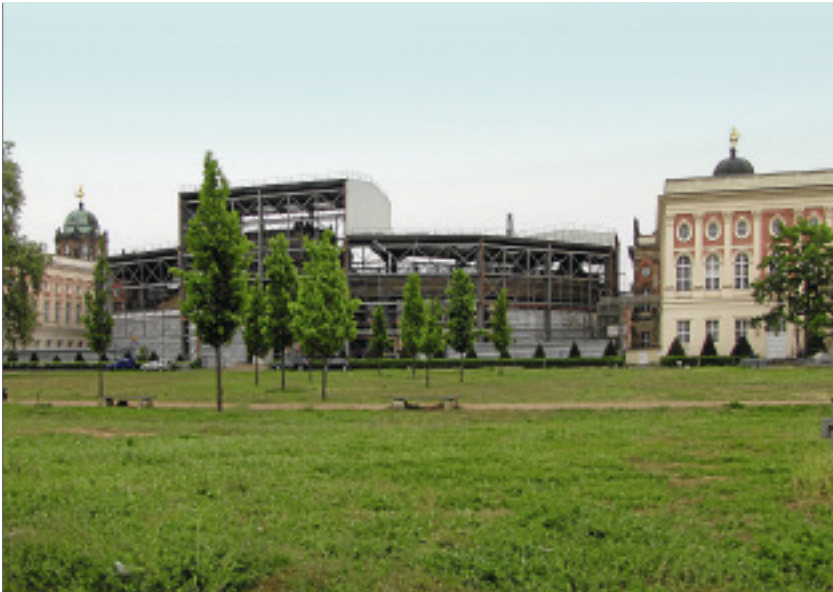
Eine Wetterschutzeinhausung umgibt die gesamte Kolonnade.

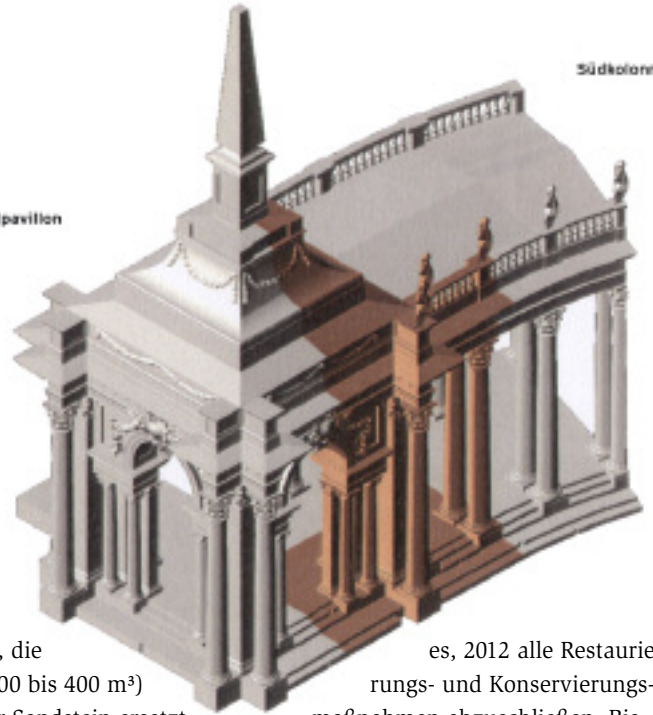
Lage der Musterachse
Abbildung: CRP

Südpavillon

Südkolonnade

Im Übergangsbereich zwischen dem Südpavillon und der Südkolonnade wurden zunächst die im Labor unter idealen Bedingungen ermittelten Forschungserkenntnisse in Form von konkreten Konservie-

rungs- und Restaurierungsmaßnahmen an einer Musterachse auf ihre Praxistauglichkeit hin überprüft. »Entscheidend war, Lösungen zu finden, die nicht nur unter Laborbedingungen funktionieren, sondern die auch im Hinblick auf die großen Flächen am Bauwerk einen praktikablen Ansatz darstellen«, betont Volker Thiele, Leiter des Forschungsprojekts.
