Historische Marmorverzäpfung

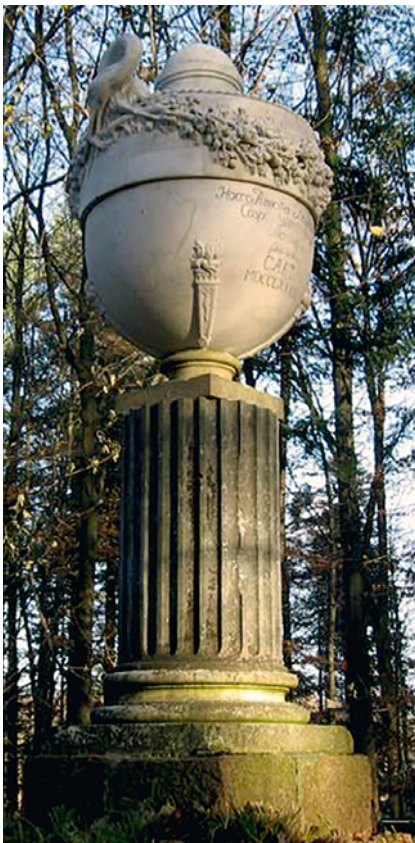
Die Prachtvase im Enrumer Schloßpark
Fotos: Stig Andersen

In einer marmornen Prachtvase aus dem späten 18. Jahrhundert fand sich die im Folgenden beschriebene, technische Raffinesse unserer altvorde- ren Kollegen aus der Mittelmeerregion. Die Vase steht in den weitläufigen Park- anlagen des Schlosses Enrum im dänischen Vedbæk. Bei Baumfällungsarbeiten wurde sie durch eine unachtsame Kran- bewegung von ihrem Sockel gestoßen und zum Glück nur leicht beschädigt. Der Sturz hatte aber auch sein Gutes: Er ermöglichte einen Einblick in die Ver- zapfungstechnik der damaligen Zeit. Beim Versetzen verzichtete man nämlich auf metallene Dübel.

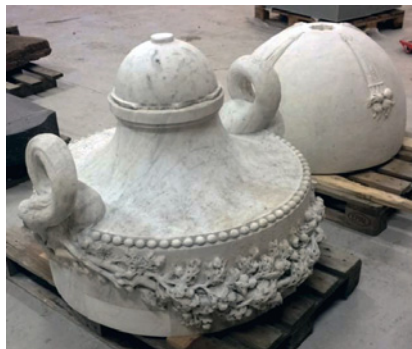
Die bereits gereinigten Vasenhälften

Die kugelförmige Bekrönung der Vase, reich verziert mit Tannenzweigen und Kranichköpfen, besteht aus zwei Hälften, die zur Gewichtsreduktion ausgehöhlt worden waren (Wandstärke: ca. 10 cm). Die untere Schale haben die Steinmetze mit einer eher ungewöhnlichen, sternfö- rigen Verzäpfung versehen. Die acht- zackige Form misst von einer Spitze zur gegenüberliegenden 13 cm und ist ledig- lich 5,5 cm tief. Das Gegenstück mit den gleichen Maßen befindet sich gespiegelt als Positiv ausgeführt auf dem Sockel und passte sich beim späteren Versetzen ohne das Hinzufügen von Mörtel oder Kleber ein. Da aufgrund dieser Verzäp-

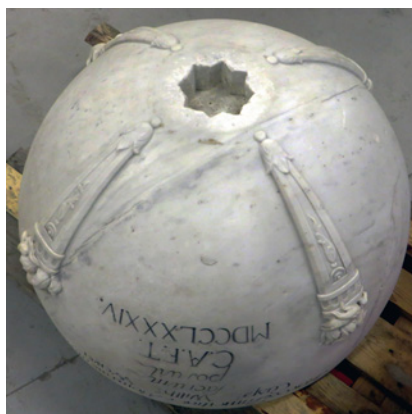
Der achtzackige Zapfenstern auf der Unterseite der Vase Foto: Gerrit Arndt

fung ein späteres Drehen des Vasenauf- satzes nicht mehr möglich war, musste die genaue Ausrichtung schon im Vorfeld berücksichtigt werden.
