# Fassaden richtig restaurieren

*Die Natursteinfassaden an modernen Baudenkmalern sind in die Jahre gekommen und eine Herausforderung für die Denkmalpflege. Mit diesem Thema befassten sich 130 Fachleute auf einer Tagung des Instituts für Steinkonservierung in Mainz.*

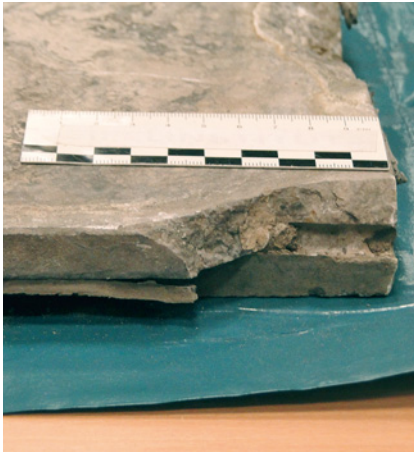
Rathaus Mainz: Ausbrüche an Fassadenplatten

Die IFS-Veranstaltung fand mit einer Exkursion zum Mainzer Rathaus ihren würdigen Abschluss. Das 1973 errichtete und heute unter Denkmalschutz stehende Rathaus gilt heute unter Fachleuten als Meisterwerk der Architekten Otto Weitling und insbesondere des international bekannten dänischen Designers Arne Jacobsen. Das Gebäude und seine Fassade aus norwegischem Kalkstein sind in die Jahre gekommen. In der Vergangenheit mussten immer wieder einmal lockere Fassadenplatten mit nachträglichen Verschraubungen gesichert werden, was aber heute einen Ausbau

und späteren Wiedereinbau dieser Originalplatten unmöglich macht. Weitere Platten zeigen leichte Verbiegungen. In den nächsten Jahren will man das Flachdach und die Fassade umfassend sanieren – verbunden mit einer zeitgemäßen Wärmedämmung.

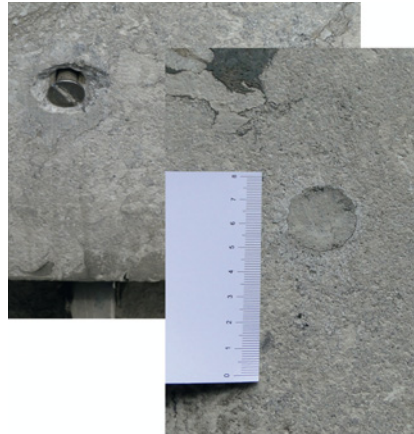
Rathaus Mainz: Nachträgliche Sicherung der Fassadenplatten und Kaschierung, leider nicht rückgängig zu machen.
