Dom zu Passau:

## Pfeiler wieder ohne Stütze

Der Konsolpfeiler am Dom St. Stephan in Passau ist ein Bravourstück spätgotischer Steinmetz- und Baukunst. Mit Beton und Stein gestützt, fristete er 40 Jahre lang ein Schattendasein, bis ihm mit Hilfe moderner Technik wieder neue Kräfte verliehen werden konnten.

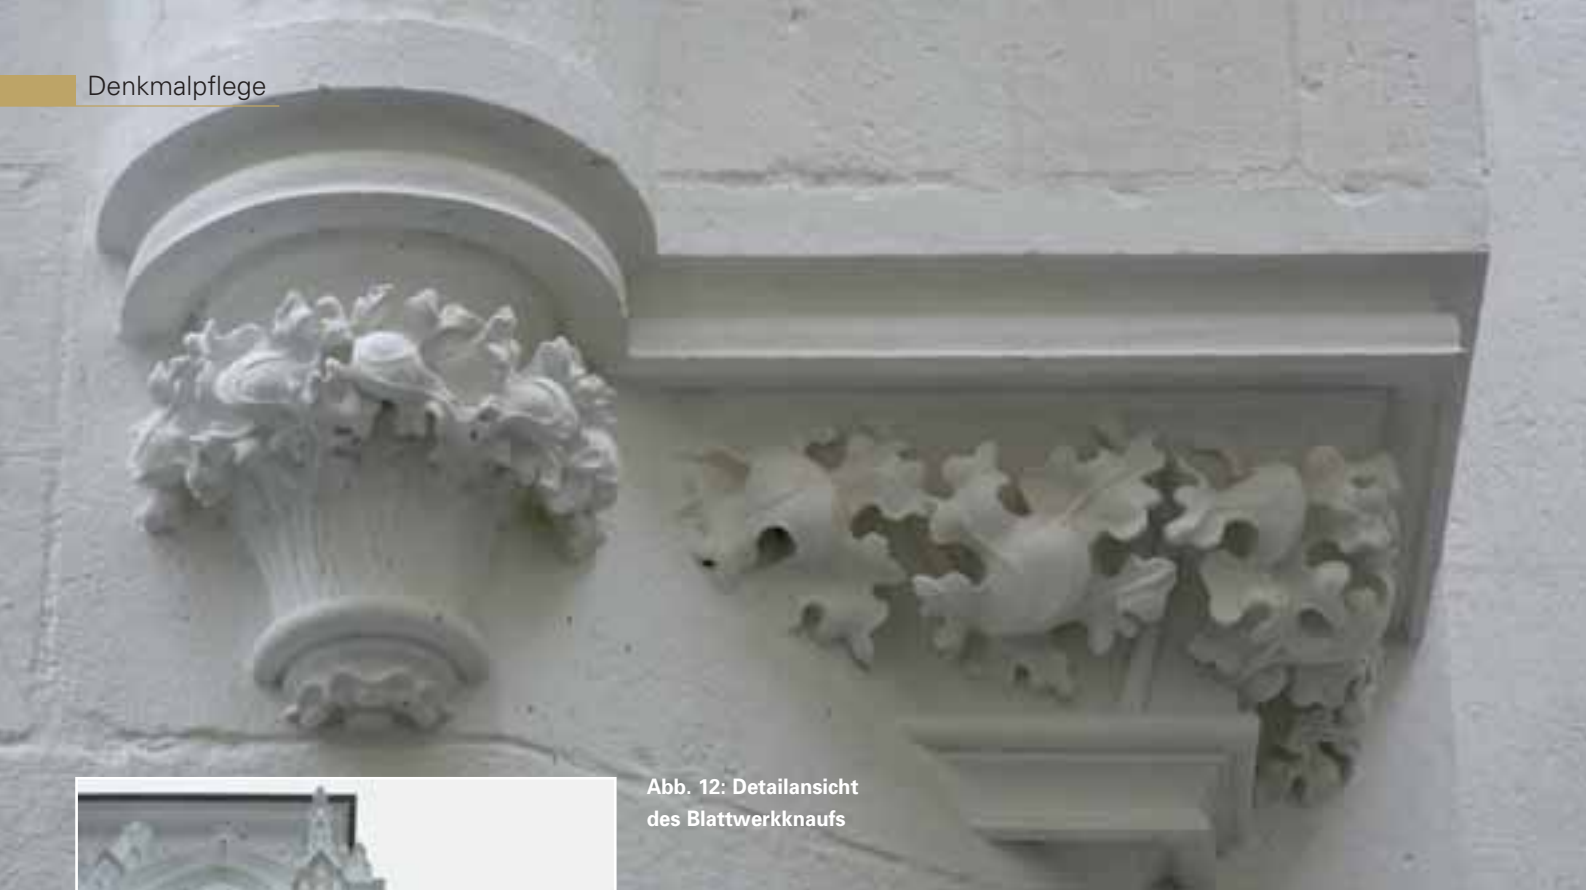
Abb. 12: Detailansicht  
des Blattwerkknaufls

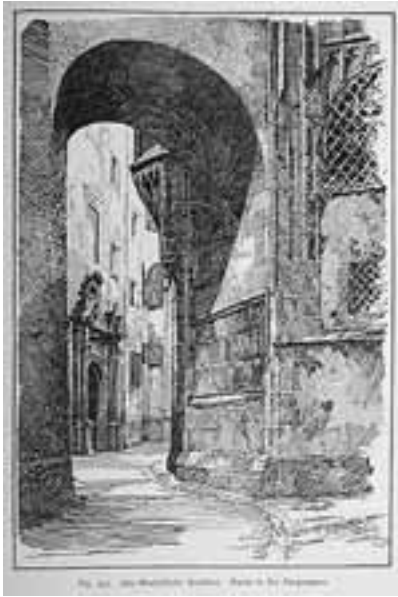
konsole, welche die gewaltigen Pfeilerkräfte in die massive Wandkonstruktion einleitete. Eine Zeichnung aus dem bayerischen Kunstdenkmälerinventar von 1919 verdeutlicht, warum diese für die damalige Zeit einzigartige bauliche Lösung nötig war (Abb. 1). An der heutigen Zengergasse war die Durchfahrt zur alten Bischöflichen Residenz für Pferdekutschen sehr eng, und natürlich musste man mit Kutschen in diesen Kernbereich der Domimmunität einfahren können – der Fürstbischof und seine hohen Gäste werden wohl kaum zum Eingang der fürstbischöflichen Residenz oder zum Portal der Hofkapelle gelaufen sein.

**Abb. 1: Die Zeichnung verdeutlicht die beengte Situation der Einfahrt in die Zengergasse. Etwa in der Bildmitte erkennt man die Pfeilerkonsole.**

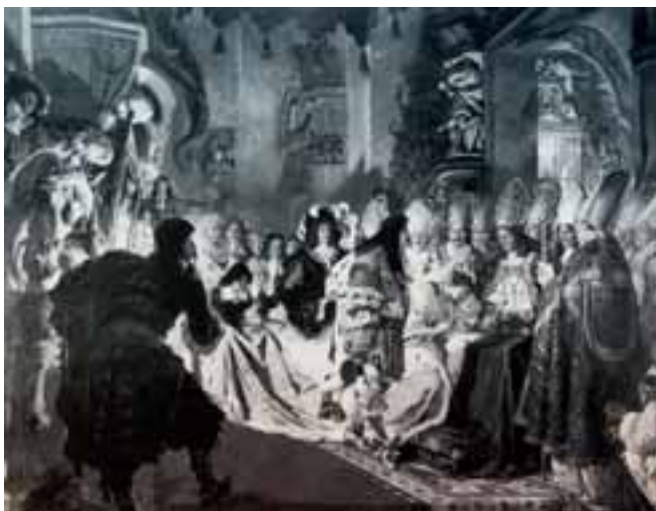
**Abb. 2: Ferdinand Wagner malte 1885 in seinem Historienbild zur Kaiserhochzeit des Jahres 1676 im großen Passauer Rathausaal auch die außergewöhnliche Konsolkonstruktion (im Bild links oben).**

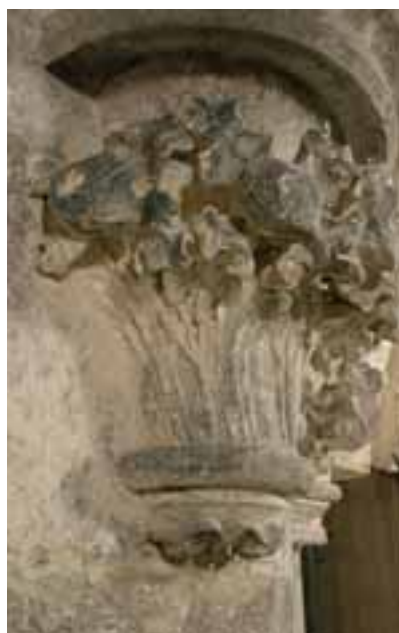
doch wohl ein Zeichen der Kraft mit in die Zukunft: Auf dem Korpus des fein ausgearbeiteten Konsolknaufs mit exquisit ausgeformtem Blattwerk sind drei Eicheln dargestellt (Abb. 9). Freilich ist dieses Zeichen bislang nicht erforscht und könnte auch ein Meisterzeichen oder Ähnliches sein, wobei es dafür weder Parallelen bei den Steinmetzzeichen im baulichen Umfeld noch sonst wo am Dom gibt.

Abb. 9: Auf dem Korpus des Knaufs ist zwischen dem üblichen Blattwerk ein Zweig mit drei Eicheln dargestellt. Dies ist als Zeichen der Kraft und der Beständigkeit zu interpretieren, das der Erbauer seinem Pfeiler mit in eine ungewisse Zukunft gegeben hat. Der Baumeister wusste, dass er mit der von ihm geforderten Konstruktion an die Grenzen des Machbaren gegangen war.
