# Streit um einen schadhaften Agglobelag

**Dipl.-Ing. Harald Zahn** ■ In der 15. Folge unserer Serie zum Thema Schadensfälle geht es um den kostspieligen Austausch eines schadhaften Agglobelags. Die Forderung des Aggloverlegers wurde in zweiter Instanz abgewiesen.

**Ein Sachverständiger berichtet aus dem Gerichtssaal (15)**

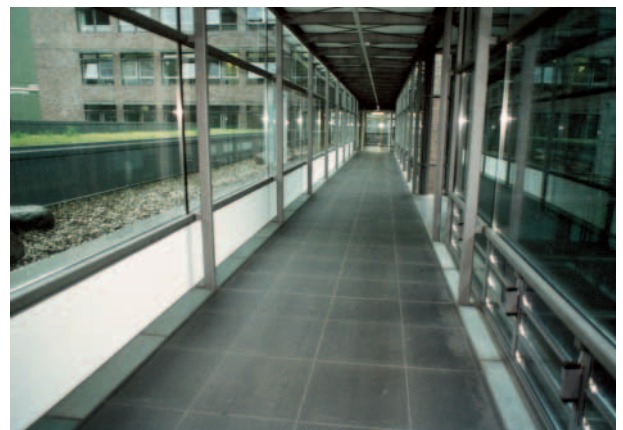
**Bodenbelag, 60 / 60 cm, im Verbindungsgang EG.**

Nach Abnahme der Arbeiten begannen sich die Bodenplatten an den Ecken zu verformen, an den Rändern hochzustellen und zu lösen bzw. sich aufzuschüsseln.

Der Bauherr strengte ein gerichtliches Beweisverfahren an. Ein Sachverständiger eines Baustofflabors stellte in seinem Gutachten fest, dass die Ursache für die Aufschüsselung in der Materialwahl liege: Da sich die verwendeten Platten bereits sechs Stunden nach Feuchtigkeitsaufnahme aufgeschüsselt hätten, seien sie für diese Anwendung schlichtweg ungeeignet.

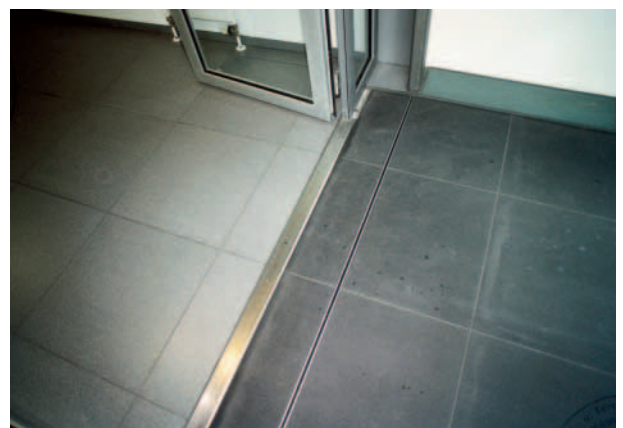
**Rechts alter Belag (dunkler Werkstein), links neuer Belag (Keramik).**

gen Keramikbodenplatten im Format 60/60 cm bewerkstelligte. Diese Sanierung verursachte Kosten von ca. 392 000 €.
