## 1. Naturstein-Seminar:

# Schadensfrei verlegen

Das erste **Naturstein**-Bauseminar in Kassel war ein voller Erfolg. Knapp 60 Fachleute lernten am 5. November von sechs Experten. Sie lobten das hohe fachliche Niveau der Referate.

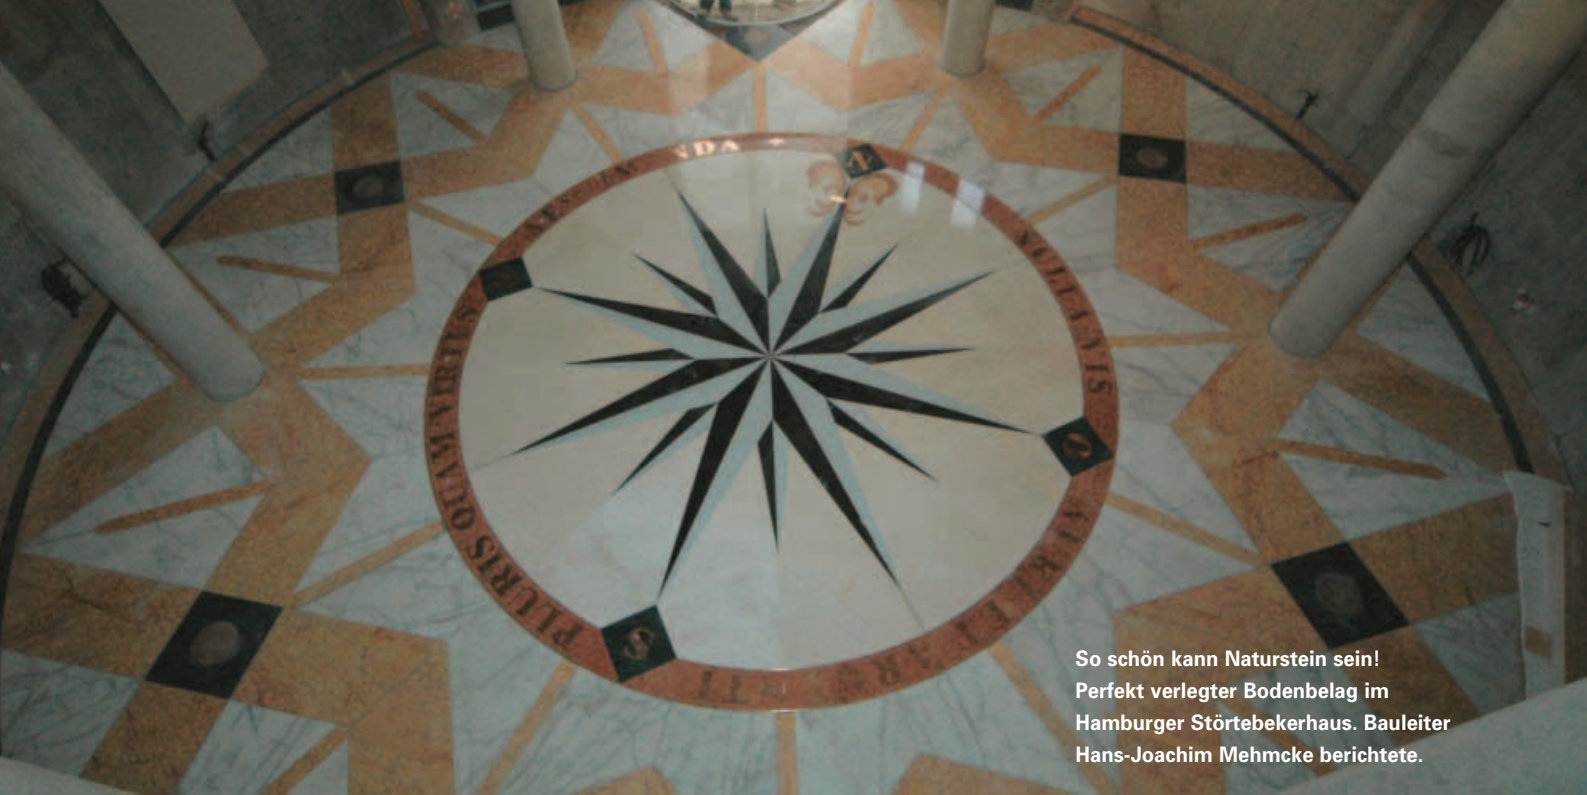
So schön kann Naturstein sein!  
 Perfekt verlegter Bodenbelag im  
 Hamburger Störtebekerhaus. Bauleiter  
 Hans-Joachim Mehmcke berichtete.

legetrieben Hermes und Granit hat er als Bauleiter im Störtebeker-Haus in Hamburg (Bauherr: Achim Becker) u. a. Beläge verwirklicht, die den Seminarteilnehmern nahe brachten, wie schön Naturstein wirken kann, wenn richtig geplant, gefertigt und verlegt wird. Die Innenarbeiten umfassen vier Treppenhäuser, 770 lfm Stufen, 601 Bischofsmützen, 1040 m<sup>2</sup> Bodenbeläge, 70 m<sup>2</sup> Wandbekleidung (Sockel), 50 Aufzugsportale und 60 Bronzeeinleger. Zur Anwendung kommen folgende Produkte der Mapei GmbH: Planicrete, Mapecem, Granirapid, Mapestone 1, Mapefonic Pad, Ultracolor und Eporip. Für die Verlegung wurden grundsätzlich nur schnell abbindende Produkte mit einer effektiven kristallinen Wasserbindung genutzt.

Die Lieferanten und das Team vor Ort sahen die geringen Fertigungstoleranzen (Bodenplatten: Abmaße und Winkel -0,3 mm, Dicken ± 2,0 mm, Ebenheit ± 0,5 mm) als Herausforderung und setzten mit Erfolg alles daran, den Vorgaben zu entsprechen. Mehmcke lobte die Wirksamkeit der von Mapei entwickelten Trittschalldämmung Mapefonic (hier für die Treppenbeläge), die in den Maßen 50 x 50 cm vollflächig auf den Betonkern geklebt wurde. Bei Trittschallmessungen in einem Mehrfamilienhaus wurde eine Reduzierung des Trittschalls von 62 auf 46 dB im eingebauten Zustand gemessen, berichtete Mehmcke.

Zum Einsatz kamen u. a. die Gesteinsorten MUGLA WHITE, VERDE GUATEMALA, CREMA VALENCIA, ROCHO ALICANTE und PORTE L'ORANG.
