Forschung:

Wie geritzt

Das Geheimnis der mysteriösen Ritzzeichnungen im Aachener Dom wurde aufgeklärt: Es handelt sich um Pläne für die Arbeit der Steinmetzen sowie um Entwurfsskizzen, mit denen die Baumeister Ideen durchspielten.

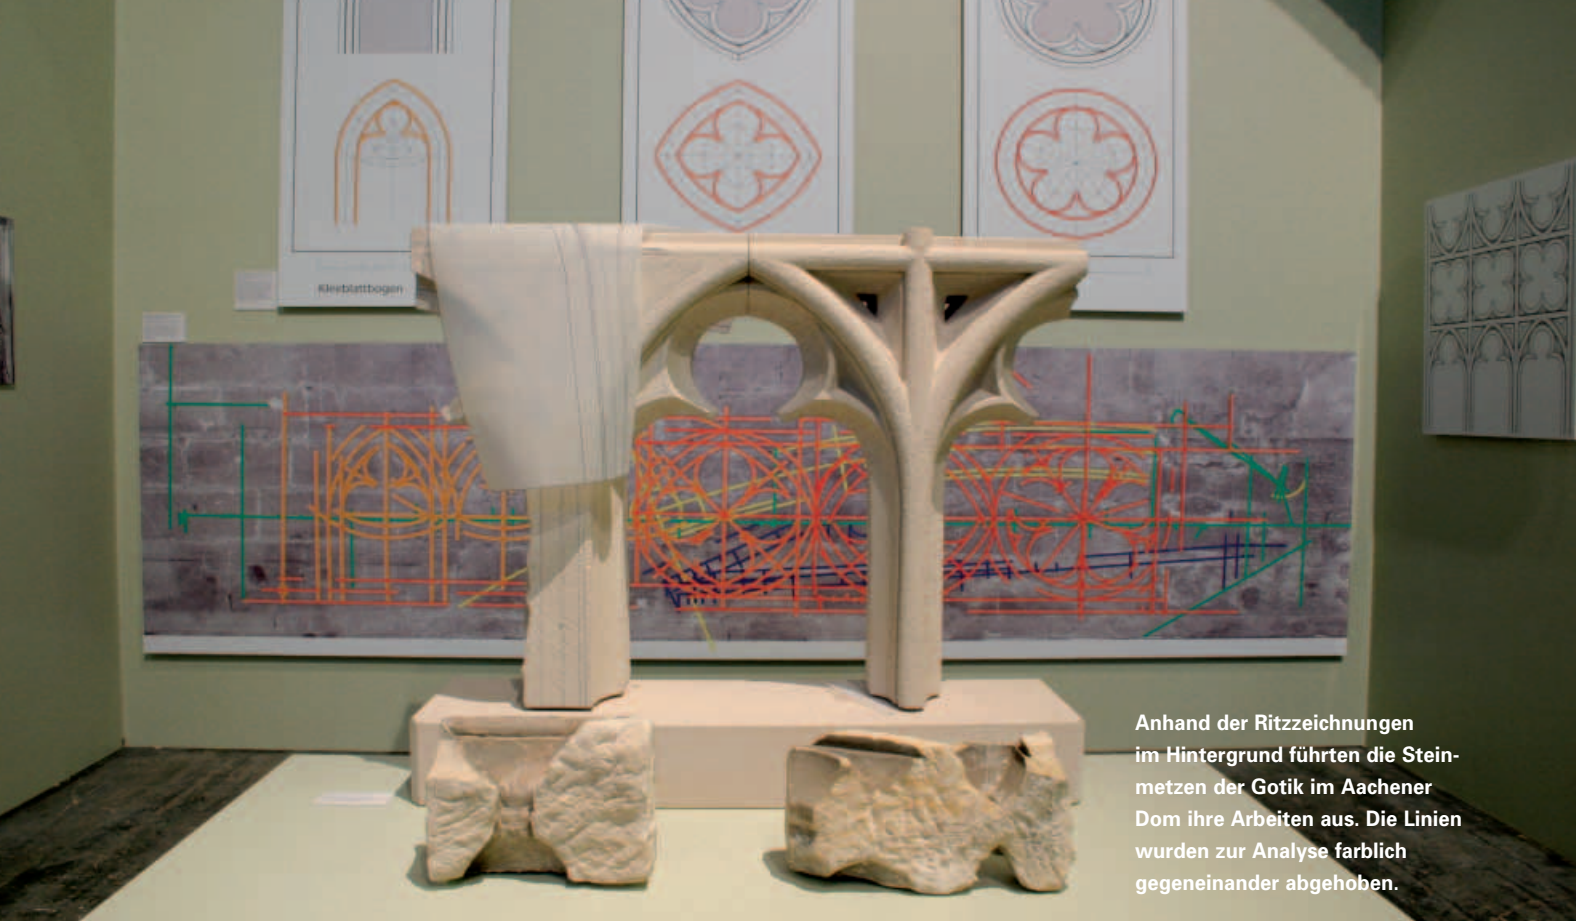
Anhand der Ritzzeichnungen im Hintergrund führten die Steinmetzen der Gotik im Aachener Dom ihre Arbeiten aus. Die Linien wurden zur Analyse farblich gegeneinander abgehoben.

wie dort geht es um das Aufspüren von Strukturen, hier speziell um die Zusammenhänge zwischen einzelnen Linien. Also fotografierten die Experten die Ritzungen und setzten sie im Computer farbig voneinander ab. Erfolg versprechend war, nach solchen Strukturen Ausschau zu halten, die mit dem Bauwerk zu tun hatten.

Auf einmal kamen aus dem Gewirr der Linien Drei- und Vierpässe hervor oder Kleeblattbögen, um nur einige der Formen zu nennen. Die alten Baumeister hatten sie mit Zirkel, Metallgriffel und Richtscheit in den Sandstein eingeritzt. Das war im Originalmaßstab geschehen, was dazu führte, dass die an der Nord- und Südseite in der Chorhalle befindlichen Ritzungen sich an der längsten Stelle über mehr als 13 Meter in der Breite erstrecken. In der senkrechten Ausdehnung hingegen sind sie nur mannshoch – klar, denn die Steinmetzen mussten sie ja abnehmen können. So kommt es, dass manche der Strukturen liegend aufgebracht sind, andere hingegen aufrecht, was für den Betrachter zunächst das Durcheinander komplett macht.

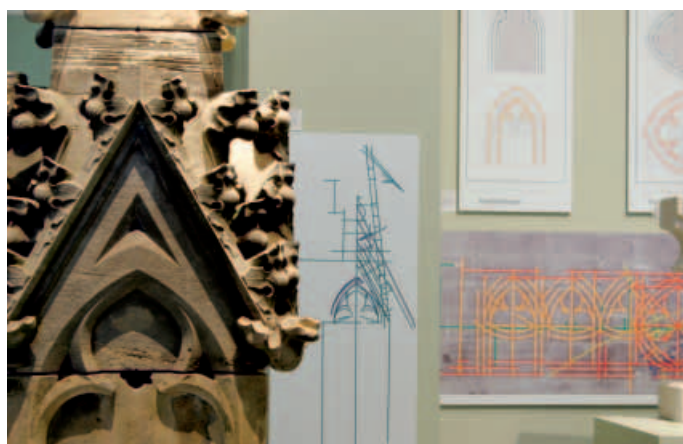
Fiale aus dem Aachener Dom, deren Form sich in den Ritzungen wiederfindet
