Teure Kristallisation

Bild 2: Offene Fugen, ca. 1 cm lang

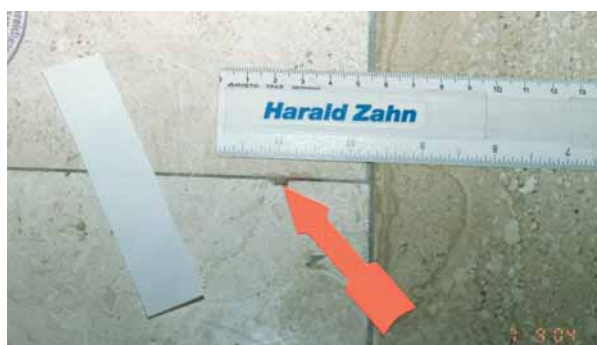
Nachdem die Kristallisation durchgeführt worden war, beanstandeten die 81-jährige Wohnungseigentümerin und ihre Tochter verfärbte und lose Fugen sowie ausgefranzte Plattenkanten. Der Unternehmer, der die Kristallisation durchgeführt hatte, schaltete seine Versicherung ein. Die Wohnungseigentümerin beauftragte im April 2002 privat einen Sachverständigen des Steinmetzhandwerks mit der Begutachtung des Bodenbelags. Der Sachverständige bestätigte Abplatzungen an den Kanten.

Bild 1: Kantenabplatzung an einer Bodenplatte

Im Dezember 2004 erstellte der Sachverständige sein Gutachten. Er kam zu dem Ergebnis, dass die Kanten an den Bodenplatten und die Ausbrüche in den Fugen weder durch die Reinigung bzw. die verwendete Reinigungsmaschine noch durch die Kristallisation verursacht worden waren. Die Schäden sind aus seiner Sicht bereits vor den Reinigungsarbeiten vorhanden gewesen, aber erst in Folge der Kristallisation durch die nun brillante, spiegelnde Oberfläche richtig sichtbar geworden. Die Schadensbeseitigung müsse nicht durch Neuverlegung des gesamten Bodenbelags erfolgen, denn die vorhandenen Abplatzungen und »Mäusezähne« lägen nach gängiger Bewertung in einem handwerklich tolerierbaren Bereich, so der Sachverständige. Er legte der Gerichtsakte ein kleines Stück Bodenplatte und ein kleines Pad bei und bat den Richter, selbst zu versuchen, mit diesem Pad Kantenabplatzungen zu erzeugen.

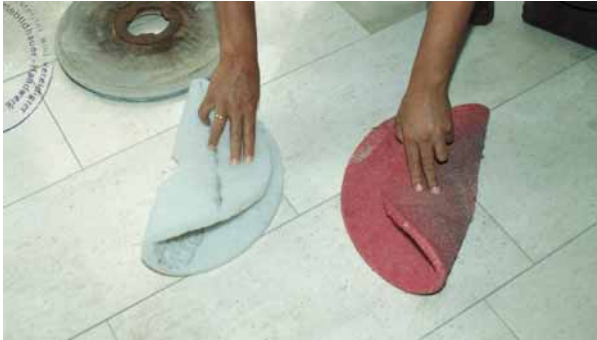
Bild 3:
Verwendete
Pads

Im August 2005 fand eine Verhandlung vor dem Landgericht statt. Der Sachverständige erläuterte sein Gutachten und demonstrierte dem Richter anhand von zwei auf Spanplatte verlegten Bodenplatten im Gesamtformat 60 / 60 cm und zwei Original-Pads mit 40 cm Durchmesser auf dem Richtertisch, dass die gerügten Mängel nicht von der Kristallisation her stammen können.
