# PADANG mit Feuchteflecken

Feuchteflecken

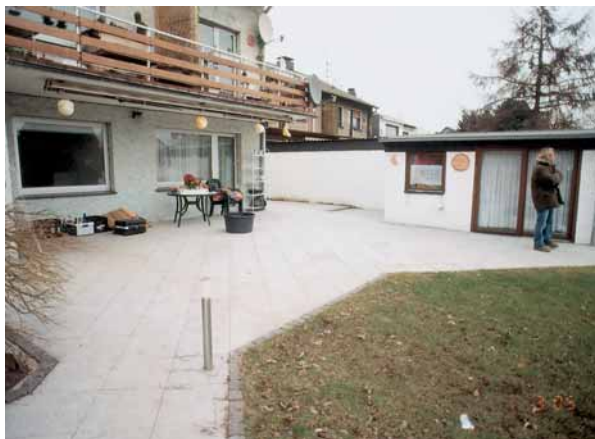
Im 30. Teil unserer Artikelserie über Schadensfälle geht es um eine Terrassenanlage. Der Bauherr hatte Flecken reklamiert und eine Zahlung verweigert. Der Lieferant klagte und bekam Recht. Die Flecken wurden auf einen Verlegfehler zurückgeführt.

Teilansicht der  
Terrasse

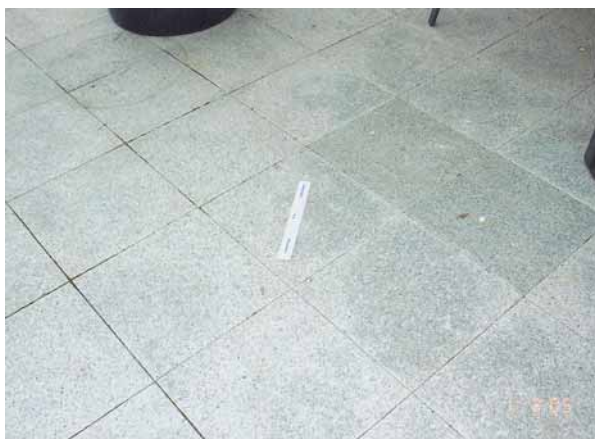
Der Ortstermin fand am 1. März 2005 statt. Der Bauherr präsentierte den strittigen Belag und wies auf die von ihm reklamierten dunkle-

ren Platten in Teilbereichen der Fläche hin (Bild 2). Auf Befragen erklärte er, die Verlegung der Platten sei in Splitt erfolgt, und erlaubte die Aufnahme einer Bodenplatte.

Der Sachverständige übermittelte dem Gericht, dass die reklamierten Flecken auf Feuchtigkeit beruhen. Wasseraufnahmevermögen sei eine gesteinstypische Eigenschaft; je nach Gesteinsorte könne mehr oder weniger Feuchtigkeit aufgenommen und in Form dunkler Flecken sichtbar werden. Durch einen einwandfreien Unterbau könne man Feuchtigkeit minimieren, aber nicht ganz ausschließen. Zur Bekräftigung dieser Aussagen war dem Gutachten eine geologische Stellungnahme von Rock und Mineral Consulting beigefügt, aus der hervorgeht, dass PADANG CRISTALLO für eine schnelle Wasseraufnahme bekannt und insbesondere in Verbindung mit flüssigen Fleckenbildnern kritisch zu sehen ist. Was die Verlegung betrifft, wurde im Gutachten lediglich auf die Notwendigkeit der Einhaltung des Merkblatts »Belagskonstruktionen mit Fliesen und Platten außerhalb von Gebäuden« verwiesen. Da es im Rechtsstreit nur um die als fehlerhaft reklamierte Lieferung der Platten ging, wurde die Beurteilung des Untergrunds nicht vertieft.

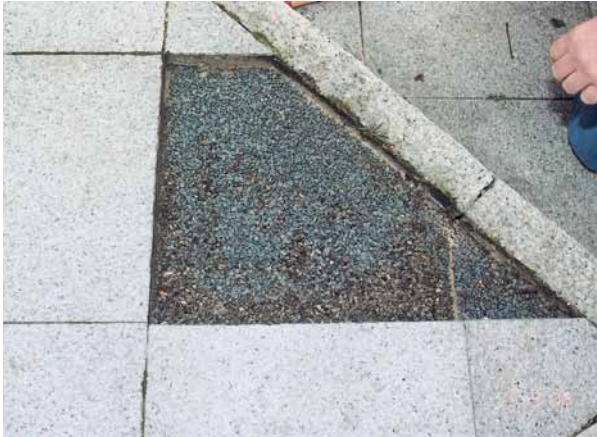
An der feuchten Unterseite der Platte hafteten die Splittkörner (Adhäsionswirkung des Wassers, Bild 3). Der Untergrund wurde nicht weiter untersucht, da der Beweisbeschluss sich nur auf die gelieferten Platten bezog.

**Splitt-  
Verlegebett**
