# Schallschutz vom Steinmetz?

In der 51. Folge unserer Artikelfolge über Schadensfälle schildern wir einen Streit um Treppen- und Bodenbeläge aus Naturwerkstein. Der Steinmetz hatte ordentlich verlegt. Schallentkoppelnde Fugen und Elemente fehlten. Man einigte sich auf einen außergerichtlichen Vergleich.

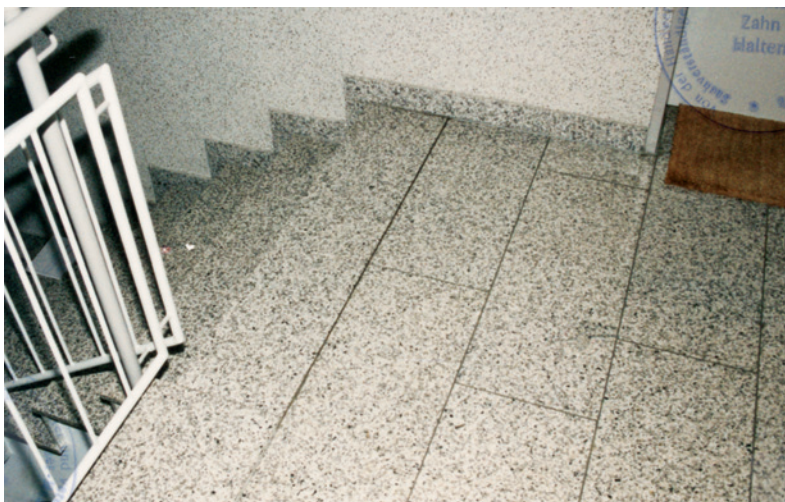
Austrittspodest

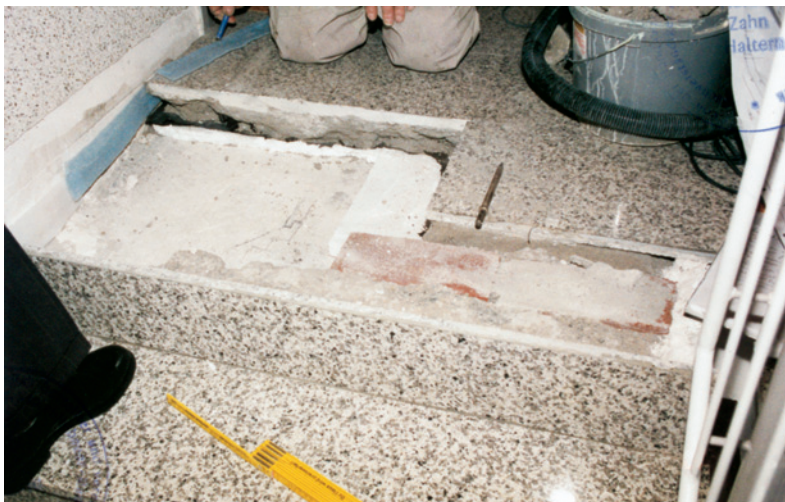
Geöffneter Austrittsbereich

Der verantwortliche Steinmetz hatte die Stufen- und Bodenplatten in herkömmlicher Weise waagrecht und plan in Mörtel verlegt und auf eine einheitliche Steigungshöhe geachtet. Der Steinmetz hatte die erforderlichen Dämmmaßnahmen also im Rahmen seiner Möglichkeiten einwandfrei ausgeführt. Beim zweiten Ortstermin wurde festgestellt, dass der Betontreppenlauf und die Podeste mit dem aufgehenden Mauerwerk fest verbunden worden waren. Schallentkoppelnde Bauelemente, wie sie gemäß Zeichnung der Baufirma vorgesehen gewesen waren, fehlten. Im Untergrund fehlte eine schallentkoppelnde Fuge; somit konnte eine sol-

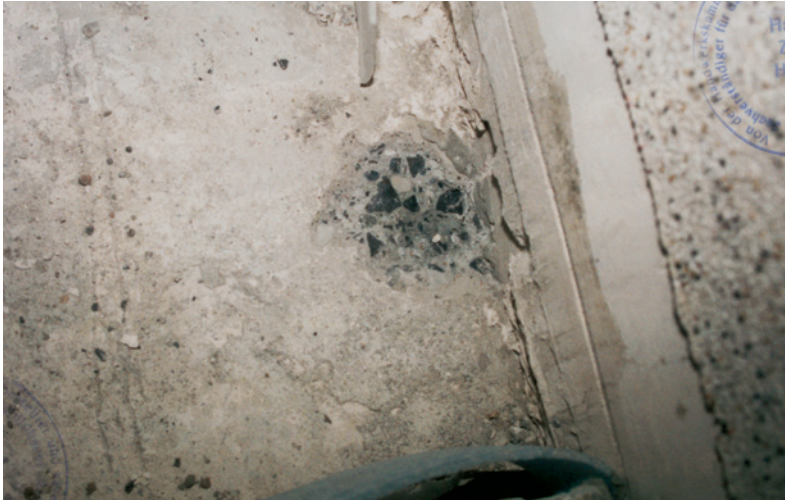
**Fest an die Wand anbetonierter Treppenlauf ohne Entkopplung**

Im November 2002 erhielt der Sachverständige den Auftrag, mindestens zwei weitere Podeste im Objekt in der beschriebenen Weise eingehend zu überprüfen. An beiden Prüfstellen waren die Austrittstufen ohne Dämmstreifen fest mit der Treppenhauswand verbunden. Die schallentkoppelnden Konsolen waren an der Oberfläche nicht erkennbar, sondern 1 bis 3 cm tiefer eingebetoniert.

Bei drei mehrgeschossigen Treppenhäusern wurde Jahre später der Schallschutz bemängelt. Das Verfahren richtete sich auch gegen den Steinmetz. Mehrere Öffnungen bewiesen, dass der Steinmetz die Dämmung im Rahmen seiner Möglichkeiten richtig montiert hatte. Der Bauunternehmer hingegen hatte seine Betonläufe direkt an die Treppenhauswände betoniert und die Schallschutzzele-

mente zu tief platziert. So ergaben sich Schallbrücken.

Wenn er erkennt, dass der bereitgestellte Untergrund fehlerhaft ist, muss der Steinmetz Bedenken anmelden.
