Spektakuläre Aktion:

Wie man eine Kirche aus dem Dorf rollt

Heuersdorf bei Leipzig weicht einem Braunkohletagebau. In einer 3 Mio. € teuren Aktion setzte der Kohleförderbetrieb Mibrag das 750 t schwere Gotteshaus aus dem 13. Jh. in die Kreisstadt Borna um – ein Transport, für den Bäume gefällt, Flüsse umgeleitet und Straßen begradigt wurden. V. a. aber musste die aus grobem Naturstein errichtete Kirche selbst reisetauglich gemacht werden.

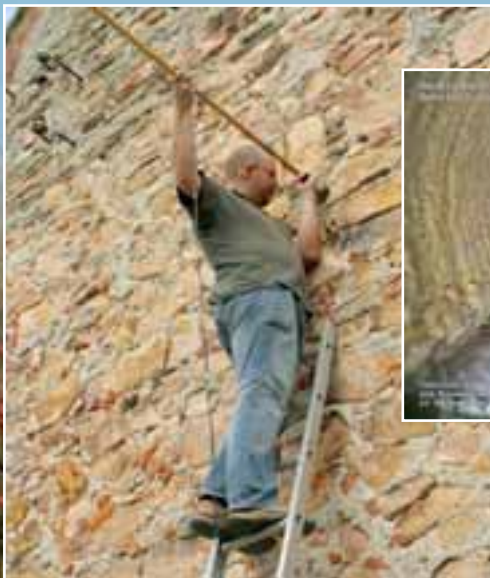
Miniaturkamera-Aufnahme eines Bohrlochs

Bei den Probebohrungen stellten die Steinexperten viele Hohlräume fest und empfahlen der Mibrag eine zusätzliche Untersuchung mittels Georadar. Mit dieser Untersuchung beauftragt wurde der Potsdamer Physiker Wolfram Köhler mit seinem Labor für Bauwerksdiagnostik, Archäometrie und Geophysik. Er befuhr die Bohr-

löcher mit einer Miniaturkamera; das gesamte Mauerwerk wurde auf diese Weise flächig untersucht. Auch Köhler entdeckte neben Ablösungen eine Vielzahl an Hohlräumen im Mauerwerk. »Teilweise liege der Hohlraumgehalt um die 30%«, stellte er fest. In Abstimmung zwischen Köhler und dem IDK sowie gemeinsam mit dem Institut für Baustoffe der TU Dresden entnahmen die Denkmalexperthen dann an vier Stellen Bohrkerne mit einem Durchmesser von 100 mm – »drei »schlechte« und ein »guter«, so Stefan Weise. Das Ergebnis der Bohrkernanalyse stimmte weitestgehend mit den Georadar-Ergebnissen überein.

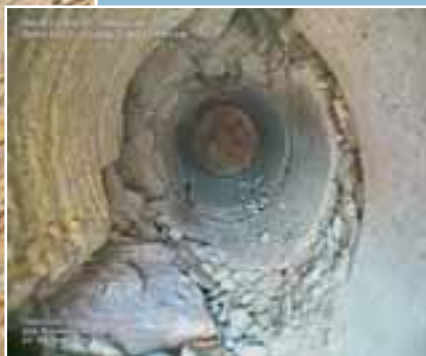
Links: Bohrlochuntersuchungen

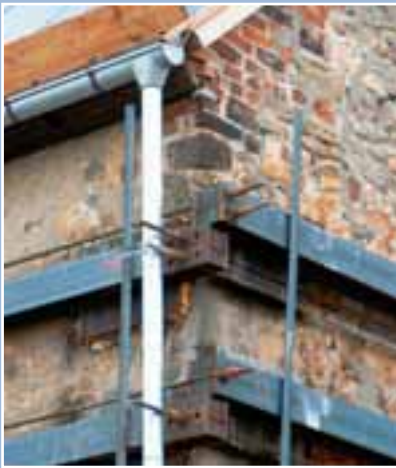
Transportsicherung

Die Erstuntersuchung des dreischaligen Mauerwerks, das sich aus unterschiedlich großen Steinen zusammensetzt, hatte nicht nur zu wünschen übrig gelassen, sondern »unsere schlimmsten Befürchtungen noch übertroffen«, so Regina Meßinger. »Die Wände der Kirche waren an den Ecken teilweise nicht mehr miteinander verbunden – sie lehnten nur noch aneinander. Deshalb mussten wir davon abrücken, sie durch innerhalb der Wand liegende Spannglieder vorzuspannen. Stattdessen haben wir das Gebäude mit fünf Stahlgurtungen von außen umfasst. Ein Stahlgitterrost mit zwei Längsträgern von knapp 13 m im Inneren sicherte es zusätzlich.«

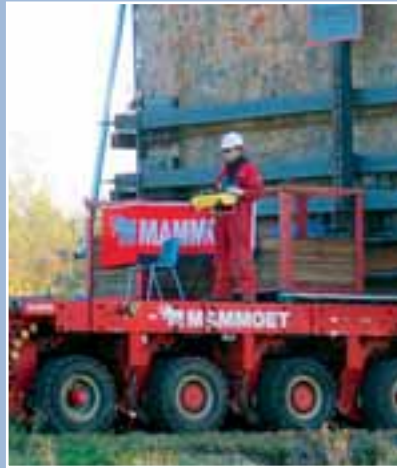
Michiel Büijs steuerte den Schwerlasttransport per Joystick.

Der selbst fahrende Trailer rollte über die Straßen wie von Geisterhand bewegt. Nur vorn auf dem Fahrzeug, vor der Kirche, agierte ein Mann mit einem gelben Kästchen, das wie die Spielkonsole für eine Autorennbahn anmutete. Es war Michiel Büijs, ein Spezialist für solche Schwerlasttransporte; er war extra aus Holland angereist. Mit einer Art Joystick konnte er die ganze Transporteinheit präzise steuern. Jedes der 160 Räder ließ sich einzeln antreiben, heben und senken sowie um 360° drehen.
