Michael Hauck:

Liebe zum Detail

Gegen den Trend unserer Zeit lenkt der Leiter der Passauer Dombauhütte, Michael Hauck, unseren Blick auf die Baukunst der Vorfahren, die sich gerade in Details erschließt. Wer nicht hinguckt, lernt nicht dazu. Wer sich selbst zu wichtig nimmt, verlernt das Staunen. Wie viele Steinmetze üben ihr Handwerk achtlos aus – wenn überhaupt. Ihnen sei dieser wunderbare Beitrag besonders empfohlen.

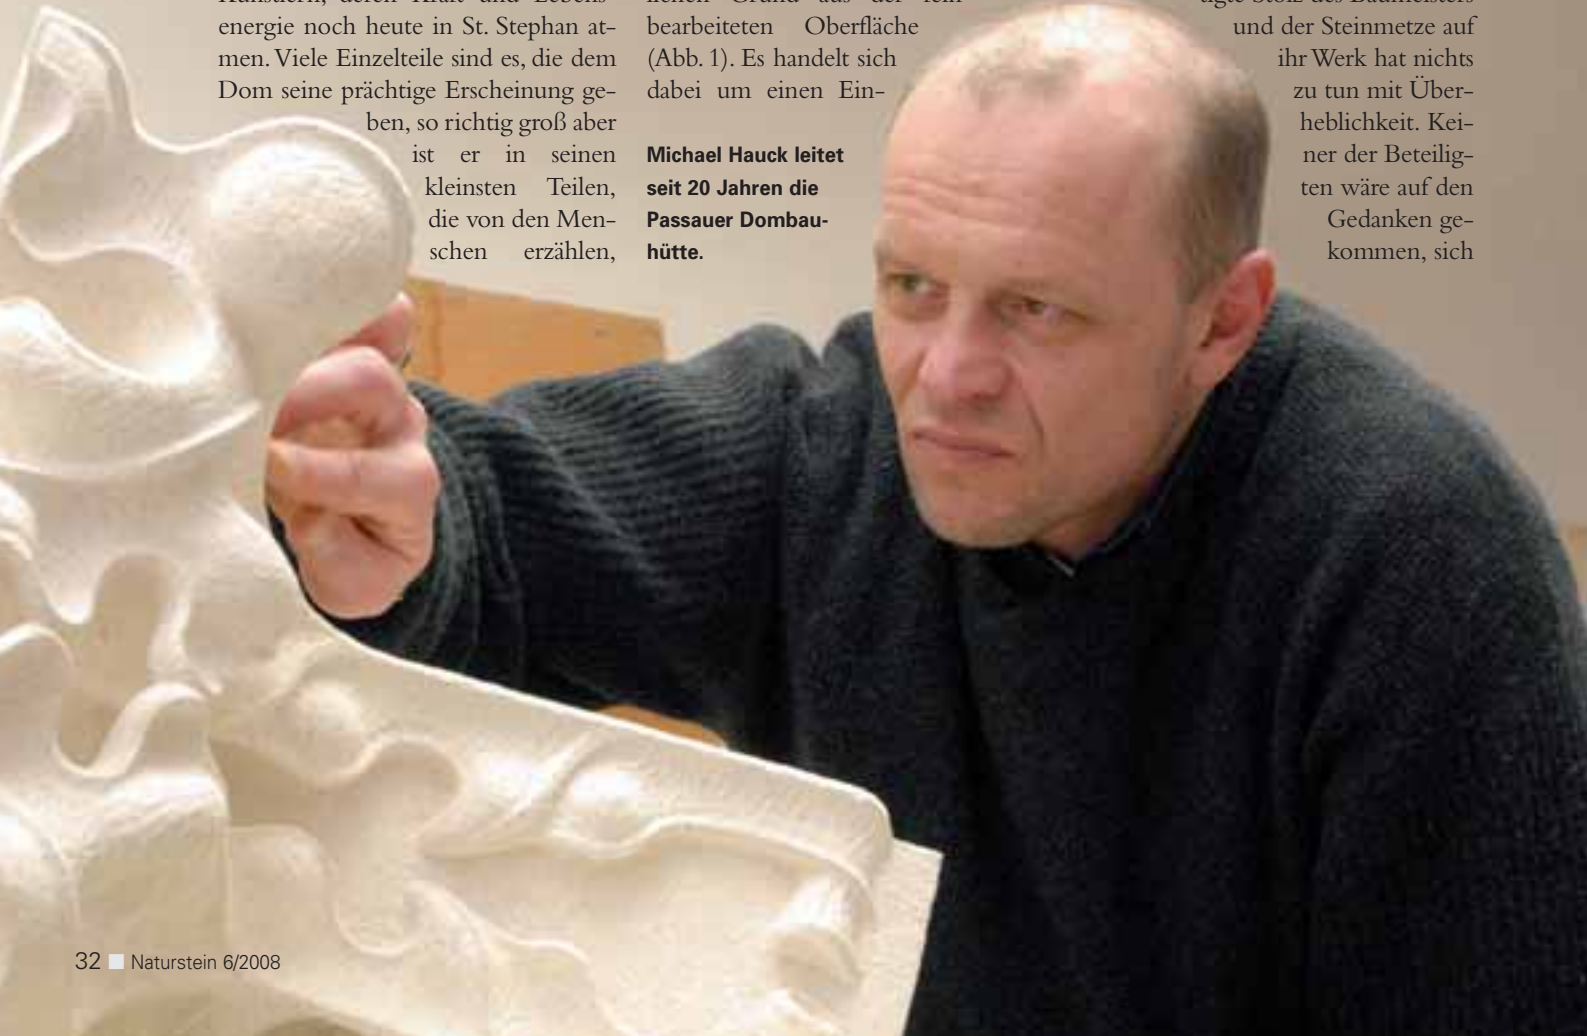
An manchen Stellen sieht es auf den ersten Blick so aus, als ob der Steinmetz vergessen hätte, ein Profil fertig zu bearbeiten. Ein Stück unbehauener Stein ragt unvermittelt und ohne ersichtlichen Grund aus der fein bearbeiteten Oberfläche (Abb. 1). Es handelt sich dabei um einen Ein-

schluss im Kalkstein, der aus reinem Calcit besteht und der sehr dicht und extrem hart ist. Dieser Einschluss wurde nicht bearbeitet, was der Steinmetz durchaus hätte tun können. Doch er hätte dafür Gewalt anwenden müssen, was ohne Zweifel den Stein im Umfeld des Einschlusses geschädigt hätte. Trotz des hohen Anspruchs an die Genauigkeit der Profile und der Bearbeitung wurde der Einschluss so, wie er nun einmal ist, belassen und aus der Fläche heraus präpariert.

Was wir heute als fehlerhaft und minderwertig betrachten, wurde zurzeit der Erbauung der Kathedrale nicht als Fehler wahrgenommen. Der Werkstein wurde mitsamt dem Einschluss akzeptiert und an gut sichtbarer Stelle eingebaut. Hier zeigt sich eine große, demütige Liebe, mit viel Gefühl für die Sache und die Ehrfurcht vor der Schöpfung, obwohl die Schöpfung in solchen Fällen nicht dem Bauplan für den Dom entsprochen hat. Und hier zeigt sich noch etwas anderes: Der berechnete Stolz des Baumeisters und der Steinmetze auf ihr Werk hat nichts zu tun mit Überheblichkeit. Keiner der Beteiligten wäre auf den Gedanken gekommen, sich

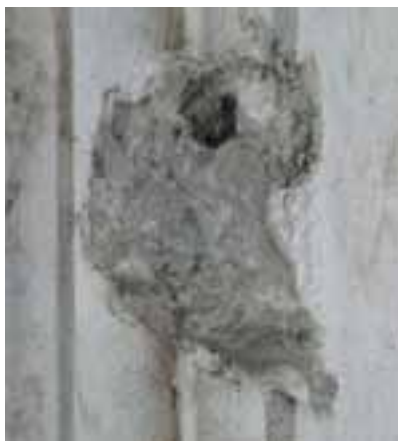
Abb. 1: Harter Einschluss im Stein

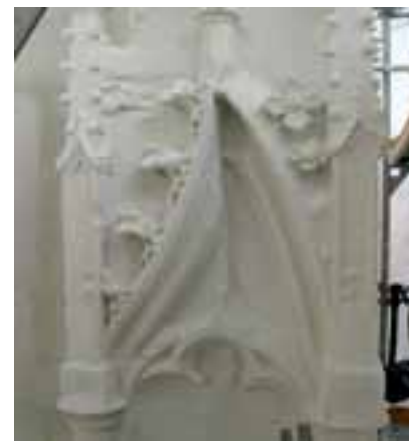
Abb. 2: Fehler eines Steinmetzen

An anderen Stellen haben Steinmetze Fehler gemacht (Abb. 2). So findet sich am Dom, wieder an einer gut sichtbaren Stelle, ein kompliziertes Eckstück, bei dem der vermutlich unerfahrene Steinmetz die Bogenschablone falsch herum angelegt hat. Auf der anderen Seite des Werkstückes hat er seinen Fehler dann bemerkt und die Schablone auf die rechte Seite gedreht. Dort wo er sie falsch verwendet hatte, hat jemand im Flächenzwinkel oberhalb des Bogens zwei Blumen eingearbeitet, die jedoch nicht den sonstigen Schmuckformen in diesem Bereich des Bauwerks entsprechen. Durch das Versehen des Steinmetzen passte auch der Anschluss mit dem Nachbarstein nicht zusammen. Trotzdem wurde der Stein eingebaut, das Missgeschick wurde nicht kaschiert, sondern offen gezeigt.

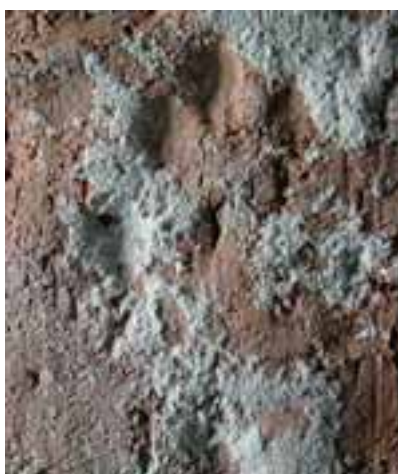
Abb. 3: Handabdruck im Ziegel

Einige der Spuren, die uns von den Menschen am Bau erzählen, sind ganz besonders eindrucksvoll. So beispielsweise die Fingerabdrücke in den Ziegeln des barocken Bauwerks (Abb. 3). Noch heute können wir den Menschen, die Tausende von Ziegeln für den Dombau eingeschlagen und ausgeformt haben und die seit ungefähr 300 Jahren nicht mehr auf der Erde leben, im Sinn des Wortes »hautnah« sein. Das Faszinierende daran ist, dass diese Nähe über eine so große zeitliche Distanz hinweg möglich ist. Und es sind nicht die großen Künstler, denen wir hier nahe sind, sondern die Tagelöhner und Hilfsarbeiter. Erneut kann uns der Dom etwas zu unserem eigenen Leben sagen:

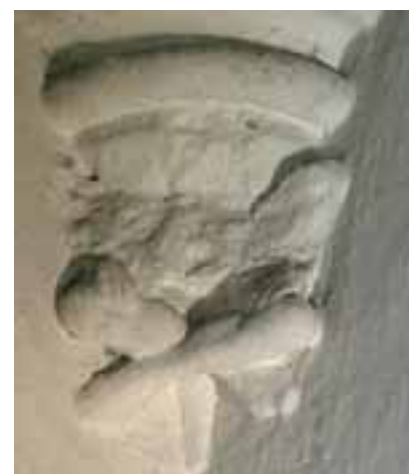
Abb. 4: Zerstörte Figur, wahrscheinlich eines Baumeisters im Schneidersitz

Doch nicht alles an unserem Dom ist erfreulich; es gibt auch Stellen, die mir nicht gefallen. Dort etwa, wo mit viel Liebe und großer Mühe ein kleines Figürchen hergestellt und in späterer Zeit abgeschlagen wurde (Abb. 4) oder dort, wo Menschen ihren Frust am alten, ehrwürdigen Dom ausgelassen haben, indem sie ihn mit Farbe besprühen. Aber auch dies erträgt unser Dom mit Geduld und Gelassenheit, weil er über diesen Dingen steht und weil die vielfältige Liebe, die ihm und in seinen kleinsten Teilen steckt, viel größer ist als Unmut, Neid und Hass um ihn herum. Auch in seinen Verletzungen kann uns der Dom für unser eigenes Verhalten Vorbild sein – man muss sich nur auf ihn und seine Geschichte einlassen und seinen stummen Erzählungen lauschen.
