Fachtagung in Luzern:

Weniger ist mehr

»Weniger ist mehr«, lautete das Fazit der Fachtagung »Reinigung von Baudenkmalern«, veranstaltet vom Verband Schweizer Bildhauer- und Steinmetzmeister, VSBS, am 24. April in Luzern.

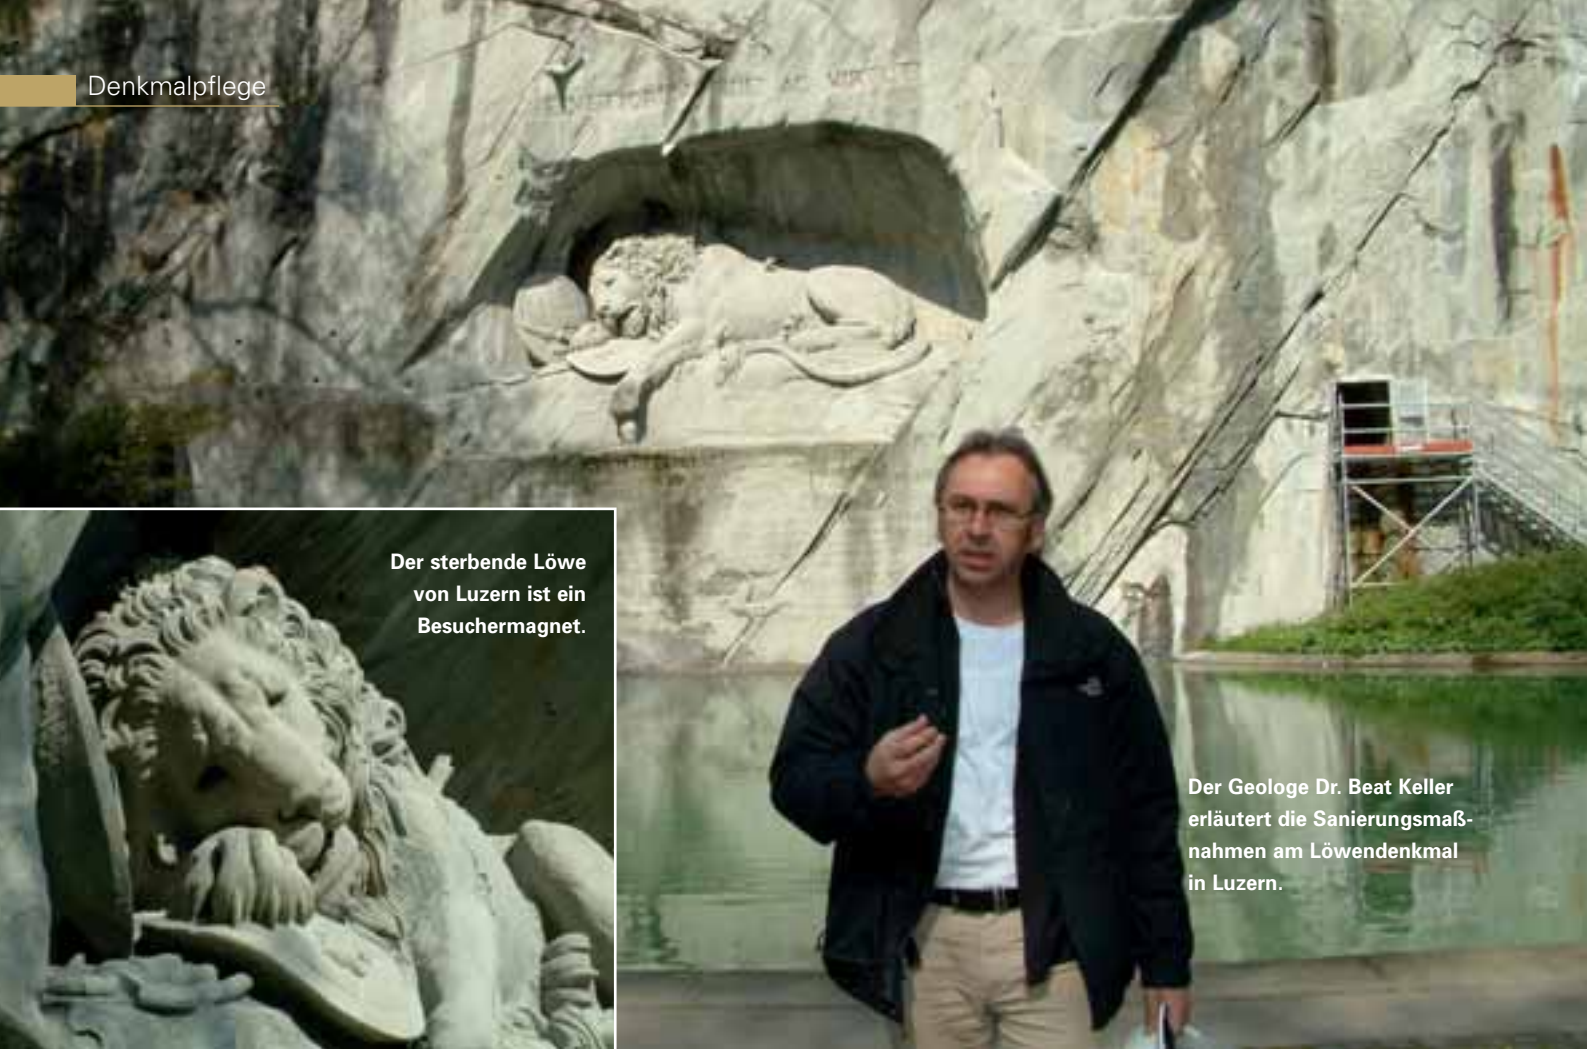
Der Geologe Dr. Beat Keller erläutert die Sanierungsmaßnahmen am Löwendenkmal in Luzern.

Reinigungsmaßnahmen in der Praxis, erläuterte die Mineralogin Dr. Christine Bläuer Böhm am Beispiel der aktuellen Sanierungsmaßnahmen am Löwendenkmal in Luzern. Das riesige Löwenbild wurde in Erinnerung an die Schweizer Soldaten errichtet, die während der Französischen Revolution bei der Schlacht in den Tuileries getötet wurden. Entworfen wurde das Denkmal von dem dänischen Bildhauer Berthel Thorvaldsen. Der Bildhauer Lukas Ahorn aus Konstanz meißelte es aus der Felswand eines aufgelassenen Steinbruchs mit qualitativ schlechtem Sandstein. Die ersten »Flickarbeiten« am Denkmal habe man bereits 40 Jahre nach seiner Enthüllung im Jahre 1821 in Angriff genommen, berichtete Frau Bläuer Böhm. »Zum Glück wurden die meis-

ten Dinge, die man dem Löwen antun wollte, nur versucht, aber nie umgesetzt.« Um ihm die Feuchtigkeit vom Leib zu halten, wurde bereits in den Jahren 1899 bis 1901 hinter dem Löwen ein Isolierstollen in den Felsen getrieben. Dieser Stollen wurde eigens für die Tagungsteilnehmer begehbar gemacht, um die aktuellen Maßnahmen am Löwendenkmal besser dokumentieren zu können, die das Wasser von der Nische des Löwen und vom Löwen selbst fernhalten sollen. Am Löwen selbst werden der Vogelkot entfernt, lose Teile gesichert, Risse und größere Schalenbildungen hinterfüllt und Vierungen bei der abgebrochenen Löwentatze und beim Schwanz ergänzt. Die Architektin Conny Grünenfelder, Ressortleiterin Denkmalpflege bei der Stadt Luzern, und der Projektleiter und Geologe Dr. Beat Keller informierten die Teilnehmer zum Abschluss der Tagung vor Ort über die Maßnahmen am Denkmal, das jährlich rund 1,4 Mio. Besucher anzieht.
