Außentreppen:

Gezielte Wasserabführung verhindert Schäden

Die Firma Gutjahr Innovative Bausysteme hat ein neues Stufendrainagesystem entwickelt. Walter Gutjahr stellt es vor.

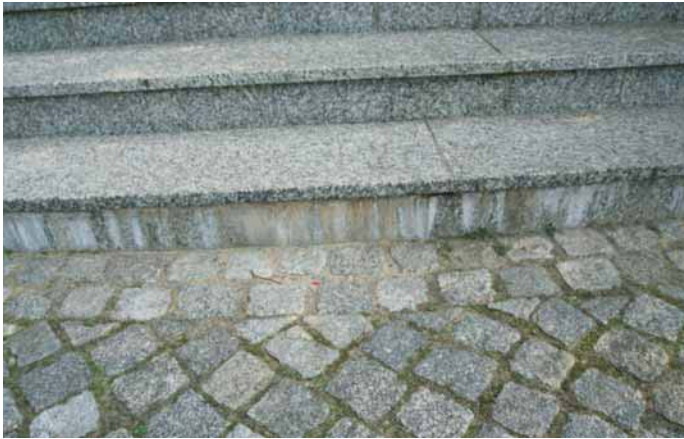
KALKUSWASCHUNGEN:

Kristallisierte Kalkauswaschungen (Calciumcarbonat) aus dem Bindemittel gelangten als Calciumhydroxid über die Fuge auf die Stoßtrittfläche.

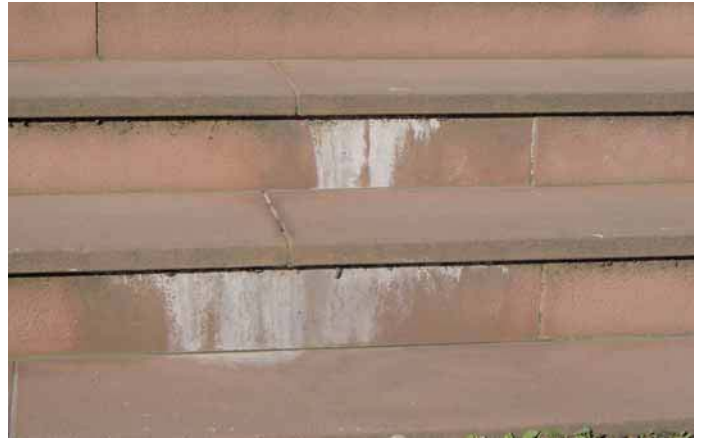
AUSBLÜHUNGEN AN SANDSTEINTREPPE:

In Podest und Stufenbelag eingedrungenes Wasser tritt in den Fugen zwischen Auf- und Stoßtritt aus und hinterlässt hässliche Kalkfahnen.

Wasser, das über die Fugen höher liegender Podeste eindringt, führt bei nicht fachgerechter Ausführung – oft gepaart mit Kontergefälle auf Auftrittsflächen des Untergrunds – häufig zu intensiven Kalkauslaugungen, die aus den Fugen zwischen Auf- und Stoßtritt sichtbar austreten. Daraus entwickelt sich ein Mangel, der zusehends unansehnlicher wird.

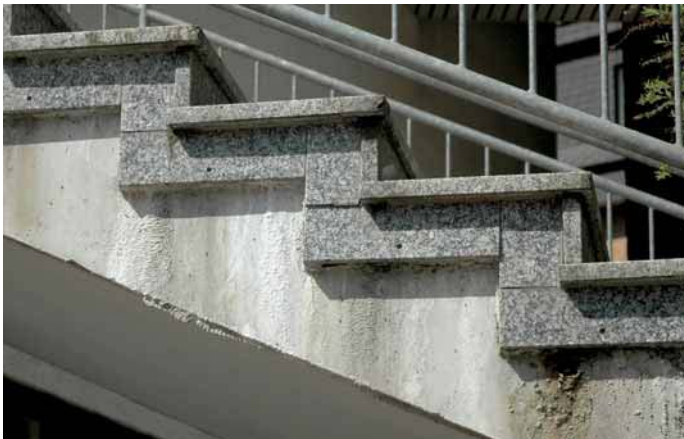
KALKUSLAUGUNGEN:

Extreme Kalkauslaugungen an den Treppenwangen. Trotz kapillaraktiver Drainmatte sind große Mengen Kalke aus dem Verlegemörtel ausgelöst worden, die seitlich austraten und zu dicken Kalkkrusten führten.

Überproportional häufig treten Schäden an den Wangen freistehender Treppen auf, weil keine besondere Maßnahme getroffen wurde, das auf den Untergrund einwirkende Wasser gezielt abzuführen. Mit Kalk angereichertes Wasser tritt seitlich aus und führt zu Kalkfahnen und Abplatzungen von durchfeuchteten Putzschichten.

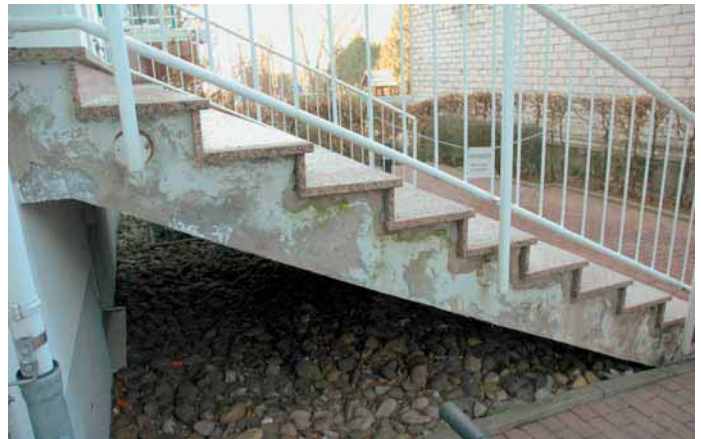
TREPPENWANGEN SCHADHAFT:

Permanent austretendes Sickerwasser führte zur Zerstörung der mit Glasgittergewebe bewehrten Putzschicht. Im unteren Bereich sind zusätzlich Ausblühungen entstanden.
